60 VALGA

60_001	FUNICULAR TRANSPORTE DE MATERIAIS NOVO Y SIERRA
60_002	XACEMENTO ROMANO DO MERCADO DOS MOUROS
60_003	CRUCEIRO DA PRAIA FLUVIAL
60_004	ACHADOS NO LEITO DO RÍO ULLA
60_005	AGRAMAR
60_006	AS CORTINALLAS

CATÁLOGO DE BENS DE VALOR CULTURAL NO LITORAL

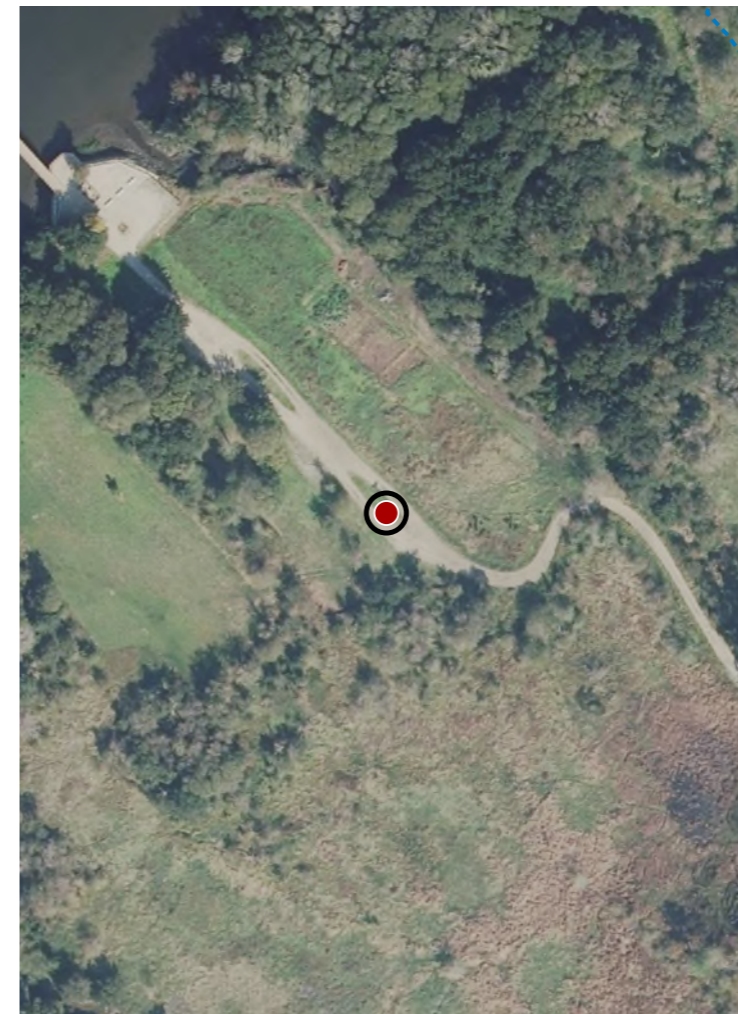
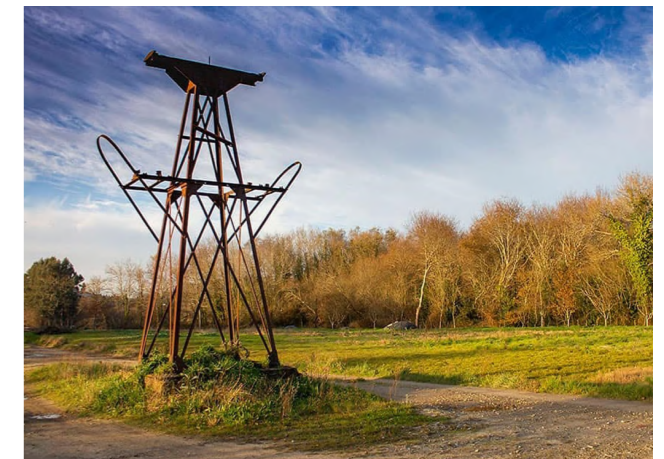
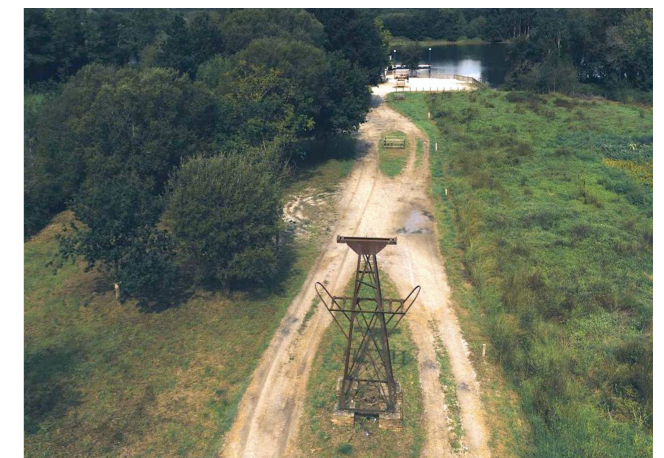
IMAXES

Antiga liña de vagonetas, datada en 1927, e concibida para o traslado de caolín e arxila entre as minas da Gándara e o embarcadoiro no río Ulla. Da totalidade da liña orixinal, os restos conservados limítanse ao tramo comprendido entre a vía ferroviaria e o río Ulla. Son un total de oito elementos principais, sete torres (catro delas completas) e una zona de embarcadoiro.

As torres de celosía metálica dispuxéronse segundo o sistema alemán Bleichet, na que dos cables permitían a circulación cerrada de ida e volta, combinando a suspensión e o percorrido por carrís de vagonetas. Este sistema construtivo modular permitía variar a altura e anchura das torres para adaptalas ás necesidades xeográficas. Estas torres dispóñense no terreo sobre piares construídos do propio material cerámico.

Conxunto composto por sete torres metálicas de celosía, ancoradas sobre piares de ladrillo. Presenta forte oxidación e perda de elementos estruturais. Seu estado de conservación é moi deficiente.

Investigación, Valorización, Mantemento, Conservación, Consolidación, Restauración, Rehabilitación, Reestruturación, Ampliación

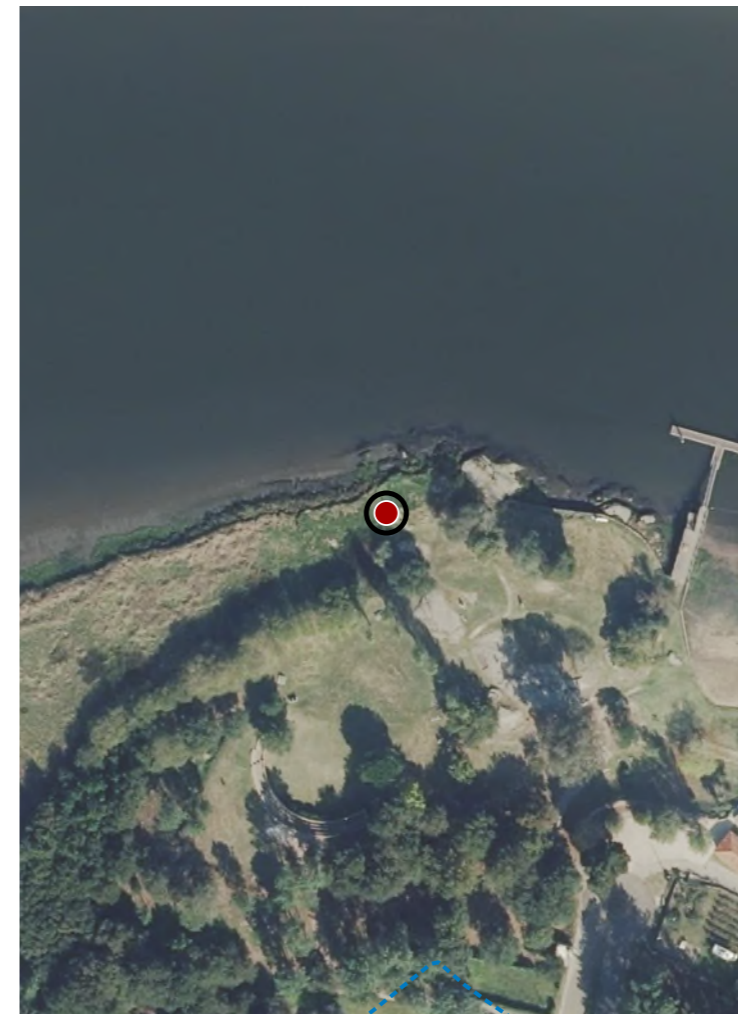
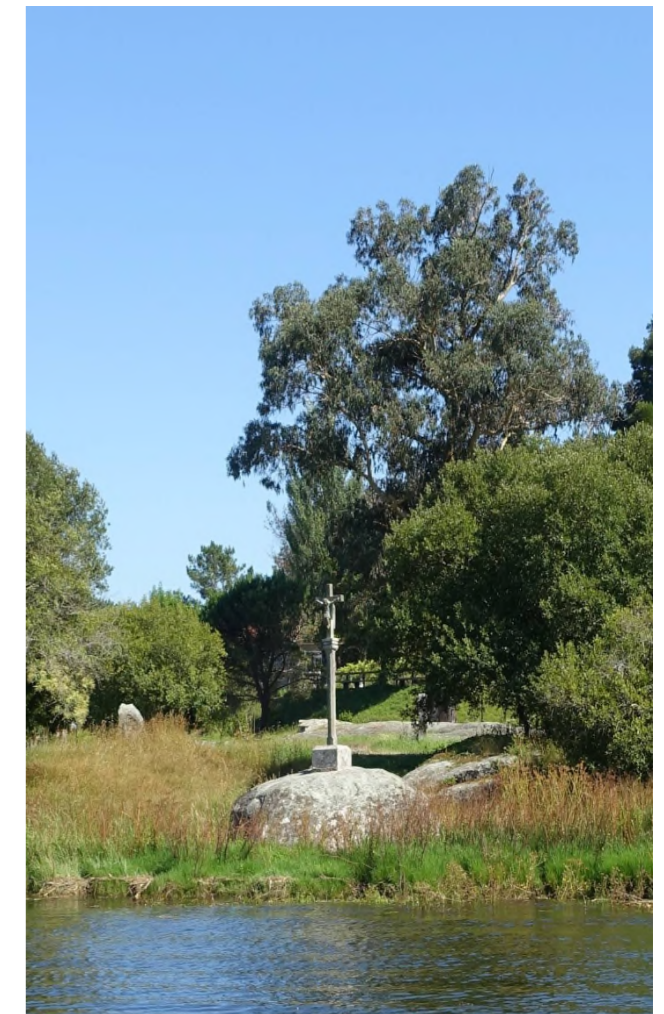
IMAXES

Cruceiro xacobeo situado sobre batolito granítico á beira do río, con función devocional e sinalizadora histórica e uso actual simbólico e paisaxístico. Execútase en granito labrado mediante cantería tradicional, composto por pedestal cúbico, varal de sección cadrada evolucionando a oitavada, capitel moldurado e cruz latina escultórica con iconografía de Crucifixión e Virxe no reverso. Configuración vertical e composición axial propia dos cruceiros, datable en época contemporánea con reminiscencias neogóticas. Presenta conservación aceptable, con colonización biolóxica superficial e erosión puntual. Inserido en ámbito fluvial aberto, funciona como fito e referencia visual, con meteorización diferencial e pequenas fisuras sen afección estrutural.s.

Elemento exento de desenvolvemento vertical, proporción esvelta e implantación puntual. Fuste e cruz granítica vistos, sen revestimento. Estrutura monolítica. Destaca iconografía escultórica.

Debe poñerse en valor a integridade formal, a cantería tradicional, a iconografía escultórica e a implantación paisaxística. Recoméndanse actuacións de mantemento, conservación e restauración.
