## 64 A ILLA DE AROUSA

**CATÁLOGO DE BENS DE VALOR CULTURAL NO LITORAL**

**PRAIA DO NASO E CAMPO DOS BUFOS**  
DENOMINACIÓN

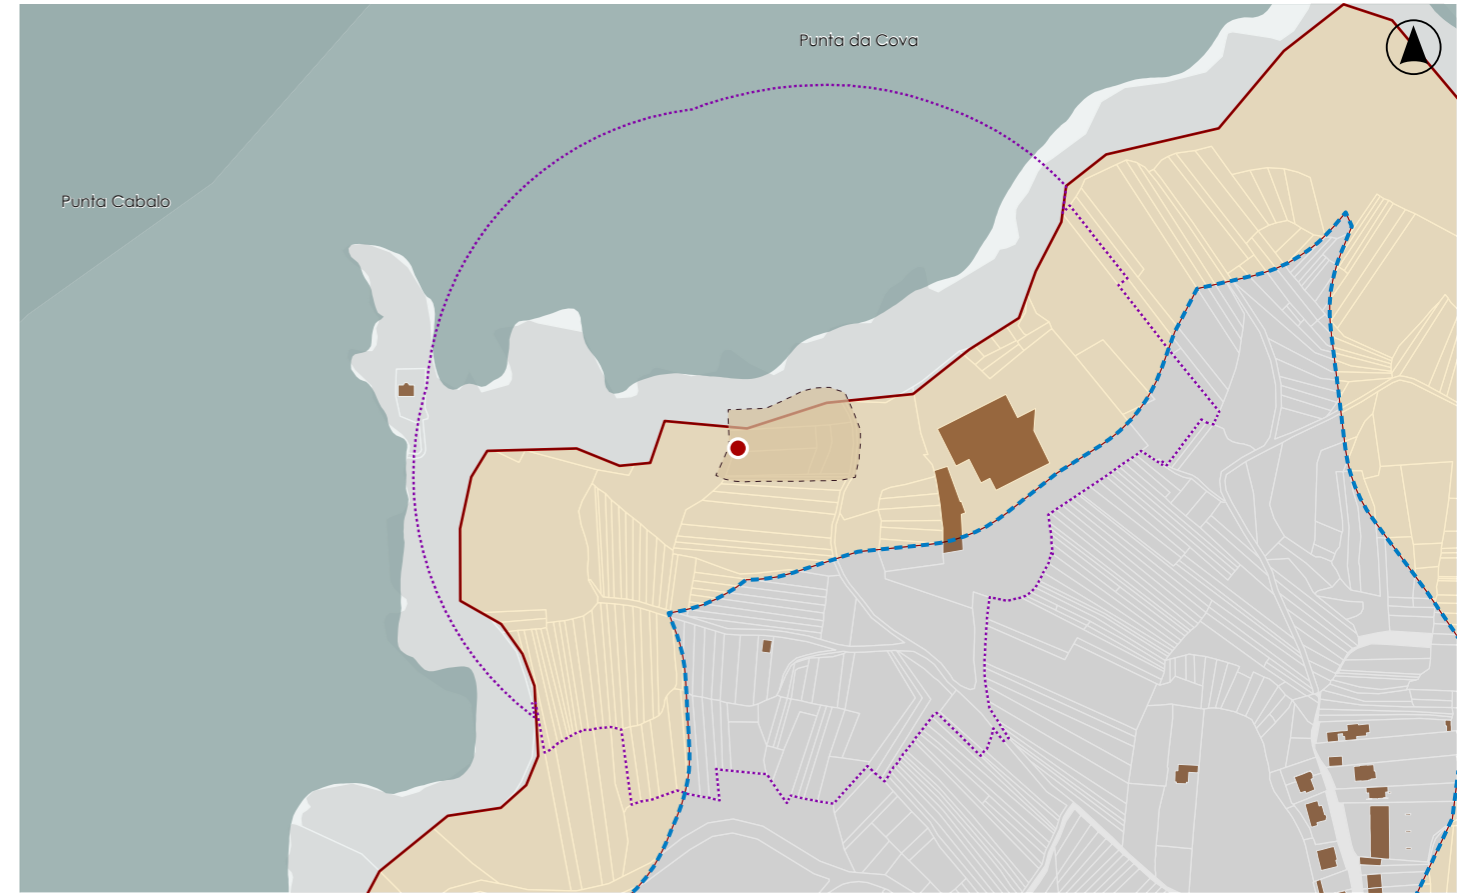
**DELIMITACIÓN / CONTORNO DE PROTECCIÓN**

Xacemento arqueolóxico costeiro identificado como necrópole paleocristiá, cunha funcionalidade funeraria orixinal vinculada a ocupación tardoantiga, sen uso actual definido. Localízase nunha depresión litoral con terrazas artificiais e terraplén cara á praia. Documentáronse muros de cachotaría e mampostería, dispostos en fiadas, asociados a niveis estratigráficos con tégulas, ánforas e cerámicas romanas, incluída sigillata, así como materiais medievais, en superficie e in situ. Cronoloxía principal baixoimperial. Estado de conservación alterado por labores agrícolas e apertura de pista, con afección aos paramentos e perda de contexto estratigráfico

Non se constata edificación en pé. Identifícanse estruturas murarias de cachotaría, visibles en sección de terraplén, ata tres fiadas, asociadas a terrazas. Conservación fragmentaria e parcialmente soterrada

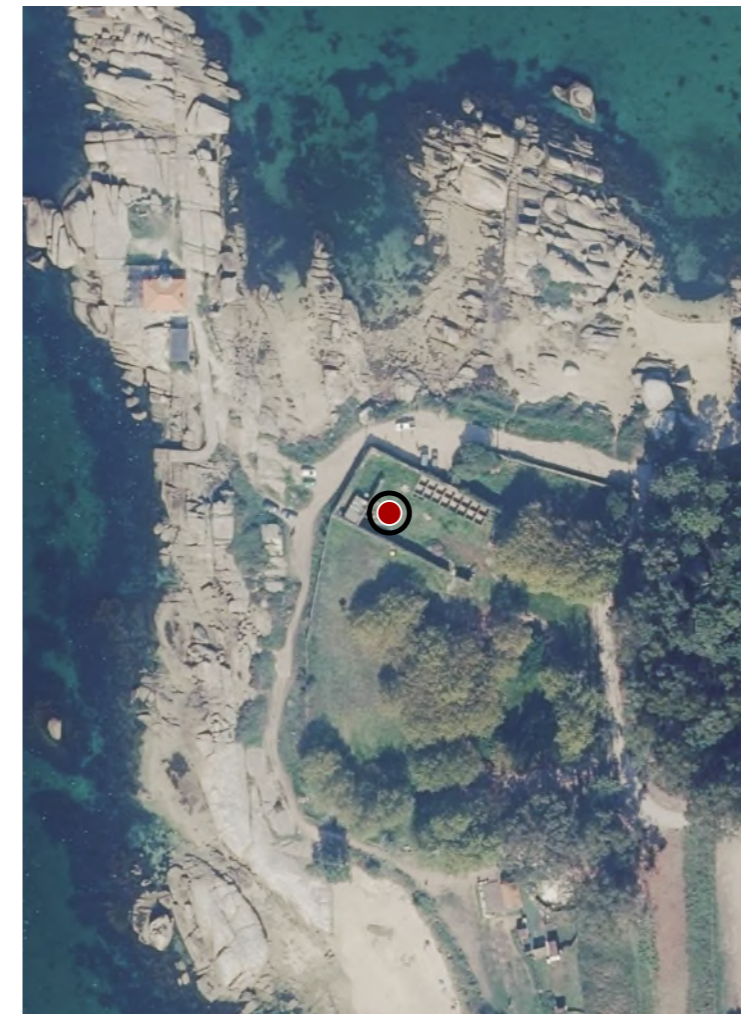
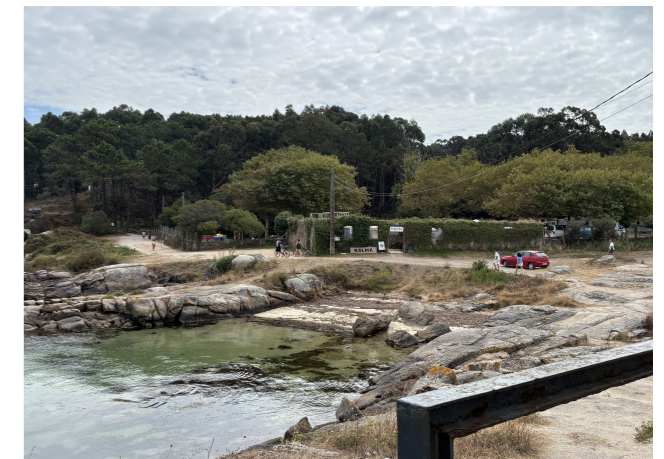
IMAXES

Antiga fábrica de salgadura situada en Punta Cabalo, destinada orixinariamente á transformación e conservación de peixe mediante salgado, sen uso produtivo actual. Executada con muros portantes de cachotaría de granito irregular, con morteiro de cal, e ocos adintelados sinxelos. Configúrase como volume rectangular de unha planta, articulado en espazo diáfano vinculado ás pías e canles de procesado. Datable entre finais do século XIX e comezos do XX, no contexto da industria conserveira das Rías Baixas. Presenta perda de cuberta, erosión de xuntas, colonización biolóxica e fisuración xeralizada, mais conserva os pios interiores, muros de peche da finca e muros da salgadura.

Volume rectangular, unha planta, proporción alongada e superficie reducida. Fachadas de cachotaría vista, sen revestimento, ocos simples e carpinterías desaparecidas. Estrutura de muros portantes pétreos. Conserva pías e canles.

Debe poñerse en valor a traza orixinal, os muros de cachotaría e a súa integración co entorno natural.

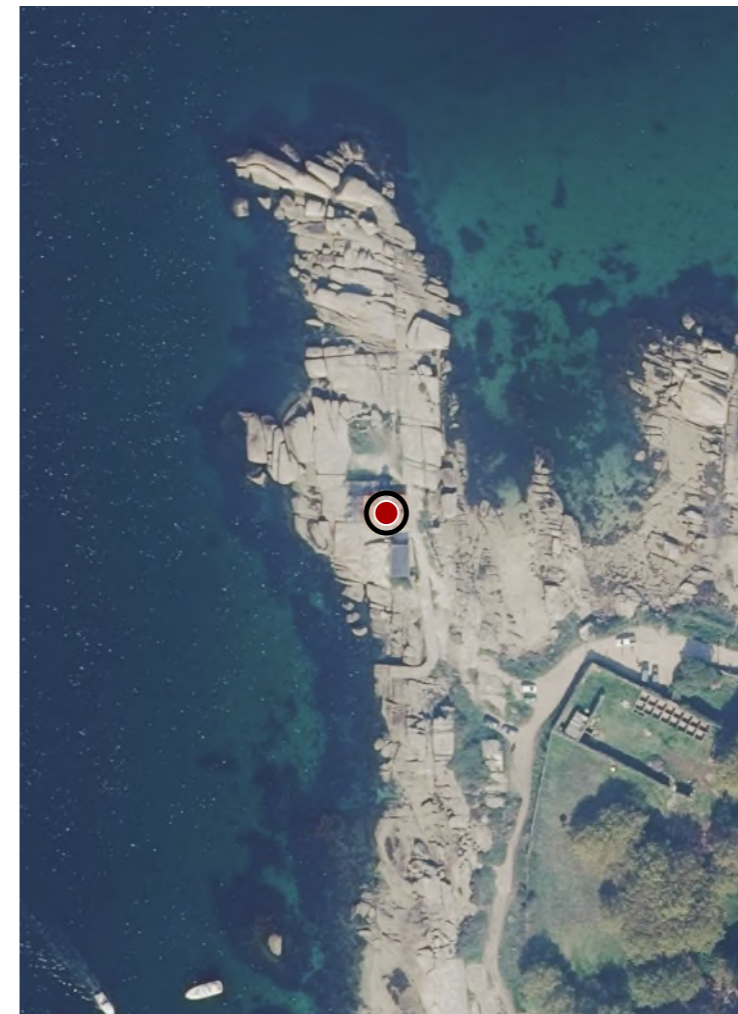
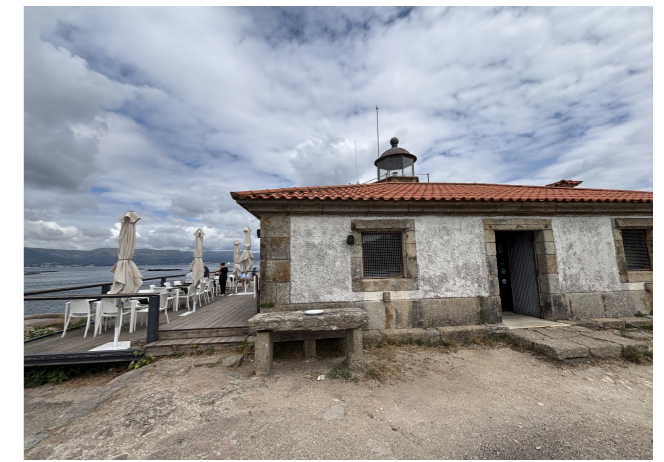
IMAXES

Edificación construída no ano 1853, baixo a dirección do enxeñeiro Celedonio Uribe, coa fin de sinalizar a navegación na Ría de Arousa. De planta baixa e rectangular, o fuste do faro atópase encostado a esta. Executado en cantería de granito. Cubertas a catro augas de tella cerámica curva. Mantén o seu uso como faro xunto coa explotación de hostalaría desde o ano 2006.

Volume rectangular de planta baixa e cuberta a catro augas de tella cerámica curva. Presenta fachadas revocadas e pintadas de branco con zócolo, esquinas e recercados de cantería de granito. Con faro acaroado á mesma.

Cómpre salientar a súa volumetría orixinal e o uso de materiais tradicionais. Así como a integración ambiental na paisaxe costeira.

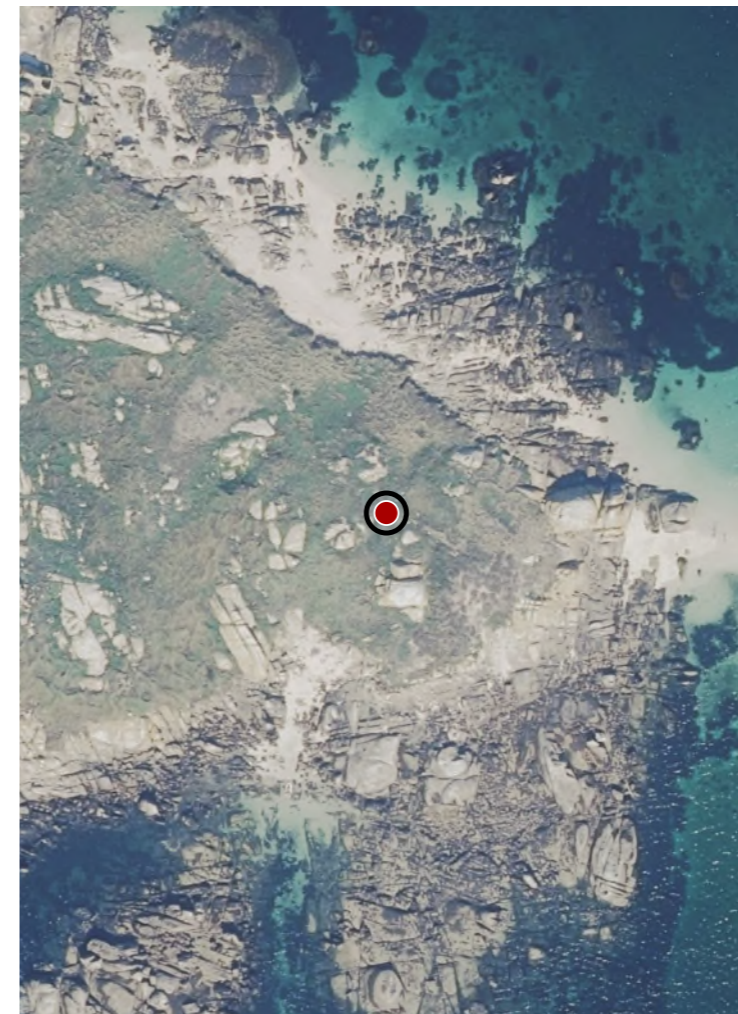
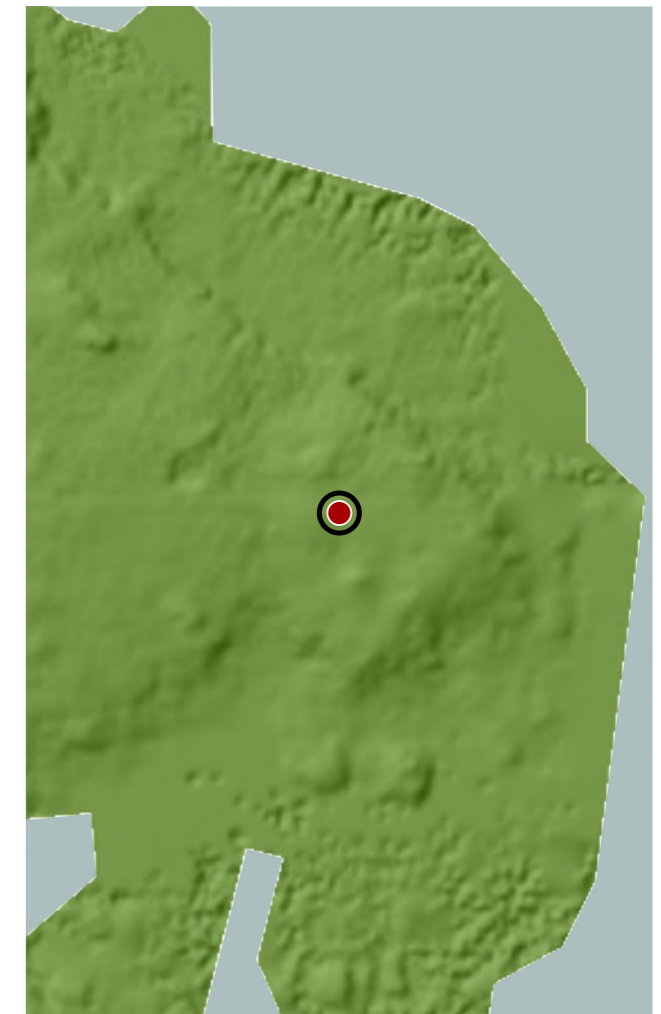
Xacemento arqueolóxico ao aire libre, adscrito ao Calcolítico/Idade do Bronce, localizado nun illote granítico no sector SE e cantil norte de Guidoiro Pedregoso. A función orixinal correspondería a un asentamento estacional vinculado á explotación litoral; na actualidade carece de uso. Documentáronse cerámicas feitas a man e restos óseos de fauna doméstica. O substrato é rocha granítica con solos areosos dunares, sen estruturas visibles asociadas. A configuración espacial abrangue a totalidade do illote, con dispersión superficial de materiais. Presenta alteración por tránsito peonil e erosión mariña activa, con remoción de sedimentos e exposición estratigráfica puntual

No extremo norte identifícase estrutura cadrada de cantería, 2,5 m lado, fábrica granítica. Paramentos macizos, cuberta moderna de cemento en mal estado. Conservación alterada por exposición mariña e colonización biolóxica.

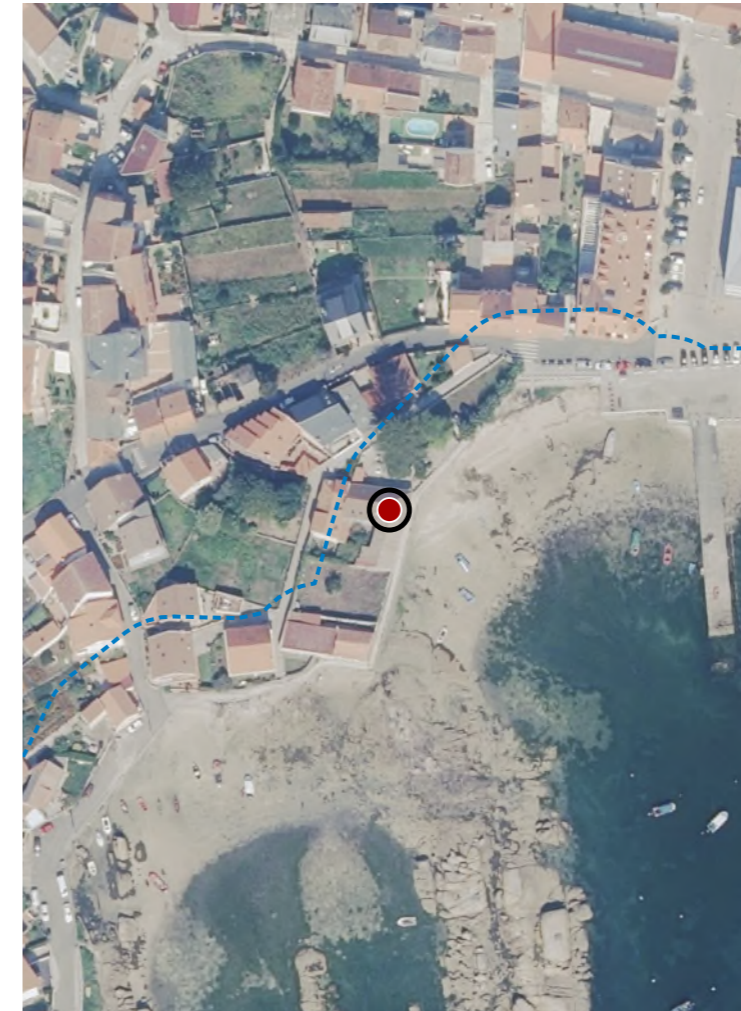
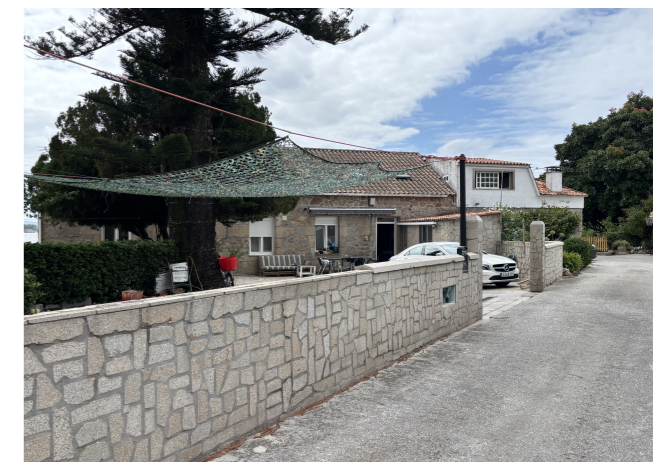
IMAXES

Fábrica de salgadura, actualmente transformada en uso residencial. Executada en fábrica de cachotaría granítica con morteiro de cal, muros portantes de gran espesor e cimentación pétreo que prolunga ata a praia, integrando dique lateral. Presenta semisoto e planta baixa, cuberta a dúas augas con tella cerámica curva sobre estrutura de madeira. Composición longitudinal adaptada á liña de ribeira, con patio interior funcional. Cronoloxía estimada finais do século XIX ou comezos do XX. Estado aceptable, con enfoscados de cemento, alteración de ocos e anexos impropios.

Volume alongado de semisoto e planta baixa, proporción horizontal. Fachadas de cachotaría granítica, carpinterías substituídas. Estrutura portante de muros de carga e madeira. Cuberta a dúas augas con tella curva.

Deben preservarse volume, muros de cachotaría, distribución de ocos, patio interior e cimentación pétreo litoral. Recómendase restauración dos paramentos, eliminación de enfoscados impropios e consolidación estrutural.

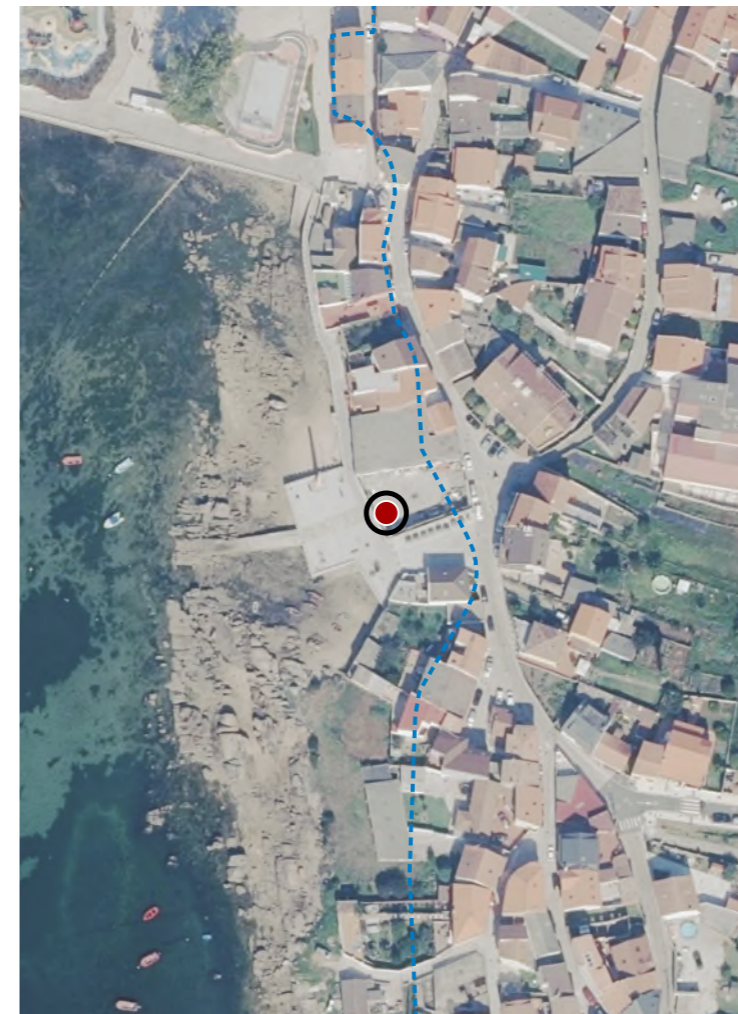
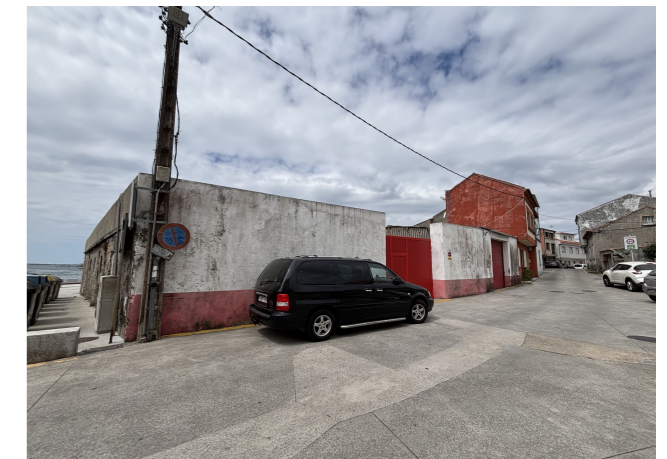
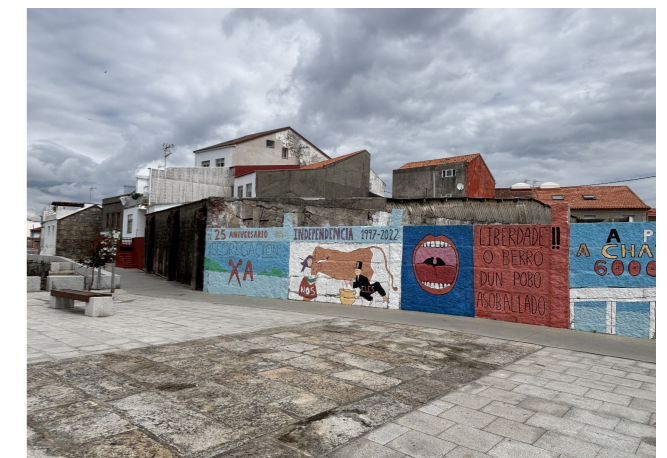
IMAXES

Representa un testemuño da industria conserveira local, con valor ambiental e histórico pola súa localización fronte á ría e pola continuidade co tecido mariñeiro da Illa.

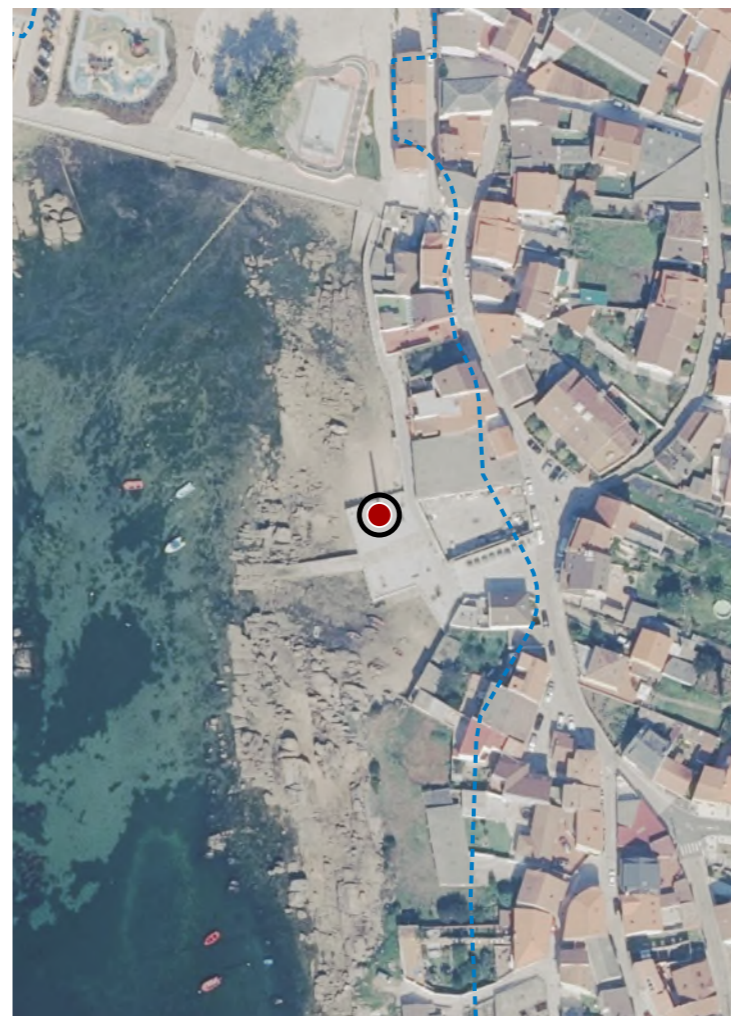
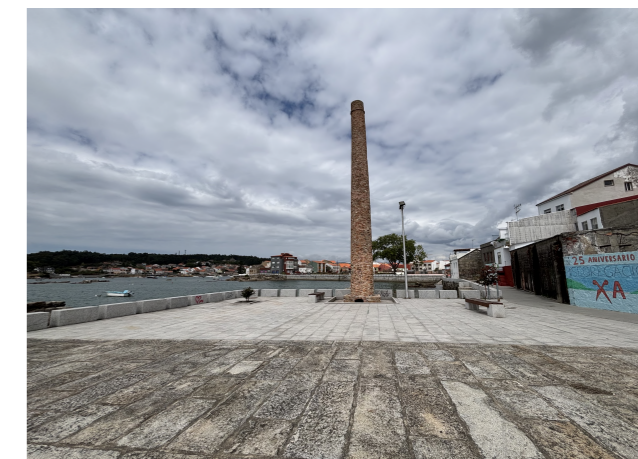
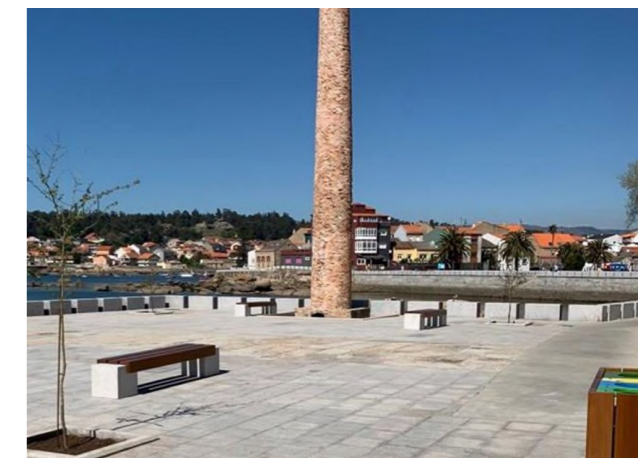
IMAXES

Elemento representativo da arquitectura industrial conserveira, valorado pola súa integridade formal e capacidade evocadora do pasado produtivo mariñeiro da Illa. Actúa como símbolo patrimonial e paisaxístico.

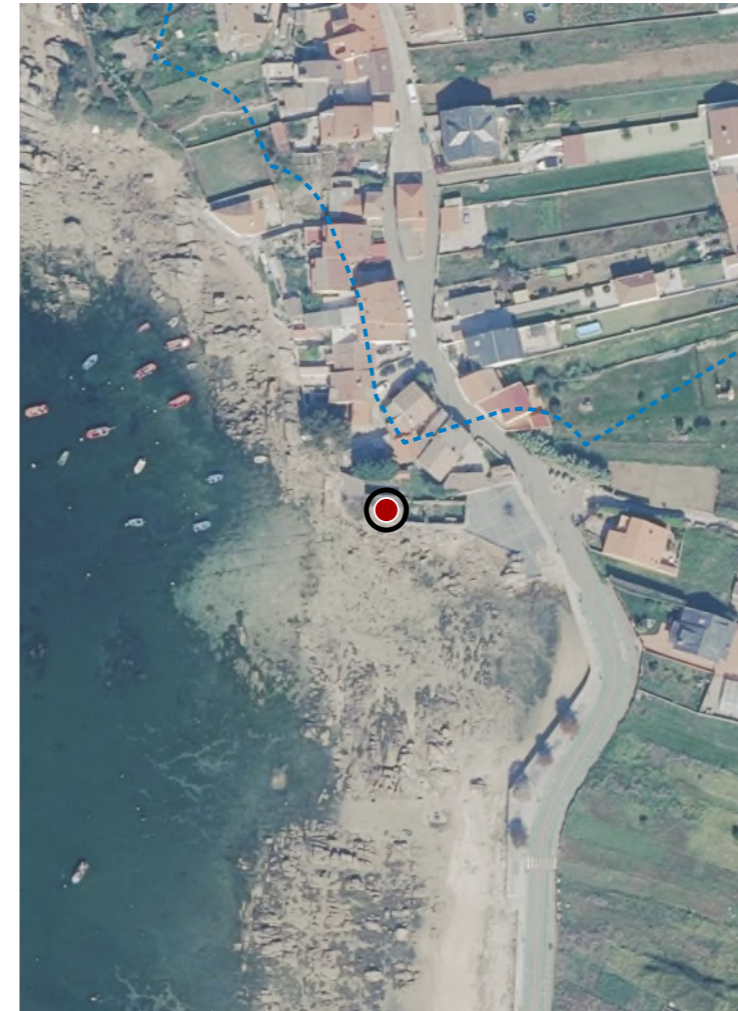
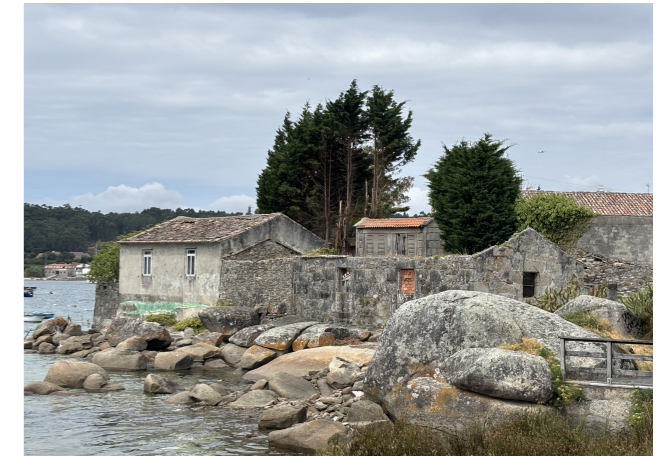
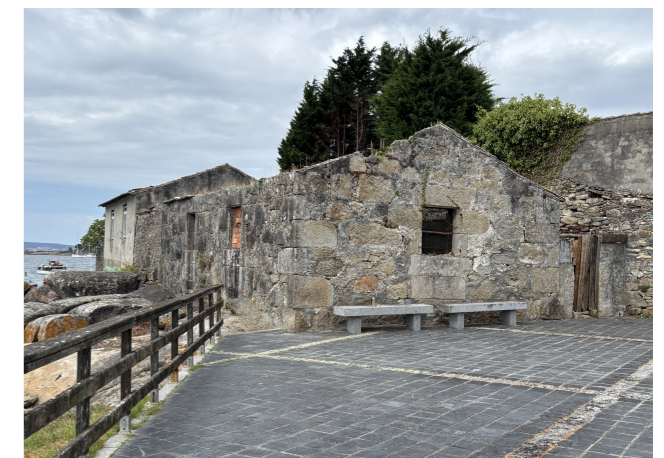
IMAGES

Representa un testemuño da arquitectura mariñeira tradicional, vinculada á economía pesqueira e á ocupación litoral. Destacan o valor arquitectónico e ambiental, constituíndo un vestixio relevante do tecido histórico da Illa.

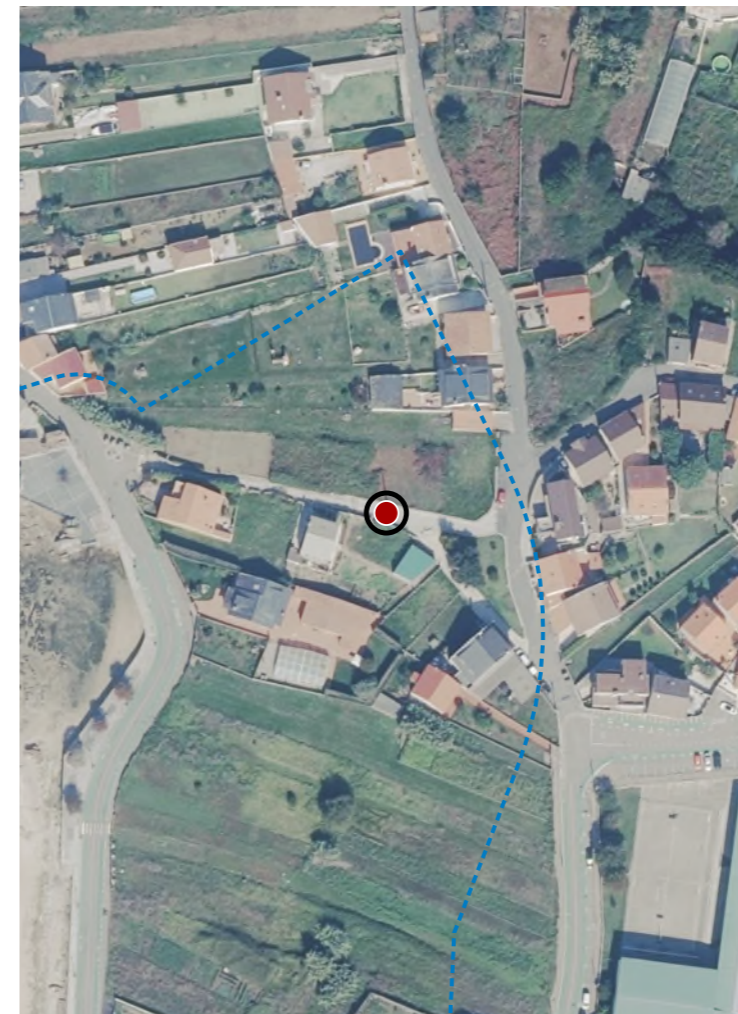
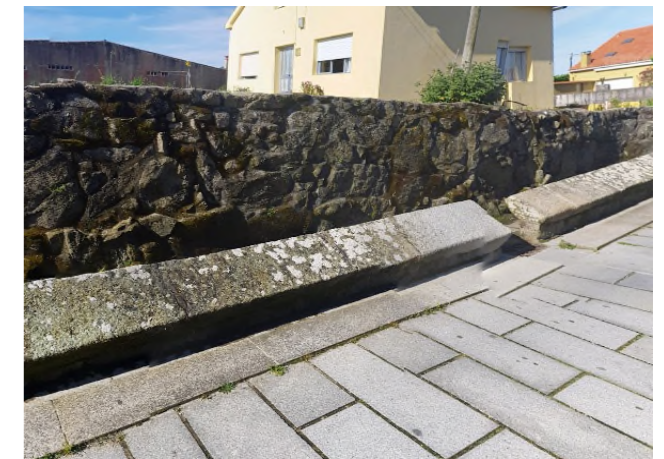
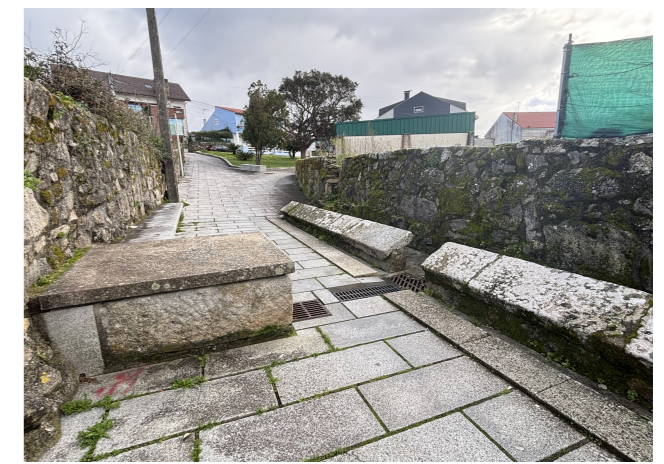
IMAXES

Valor etnolóxico como infraestrutura hidráulica tradicional vinculada á vida comunitaria. Testemuña sistemas preindustriais de abastecemento e hixiene, con relevancia identitaria local.

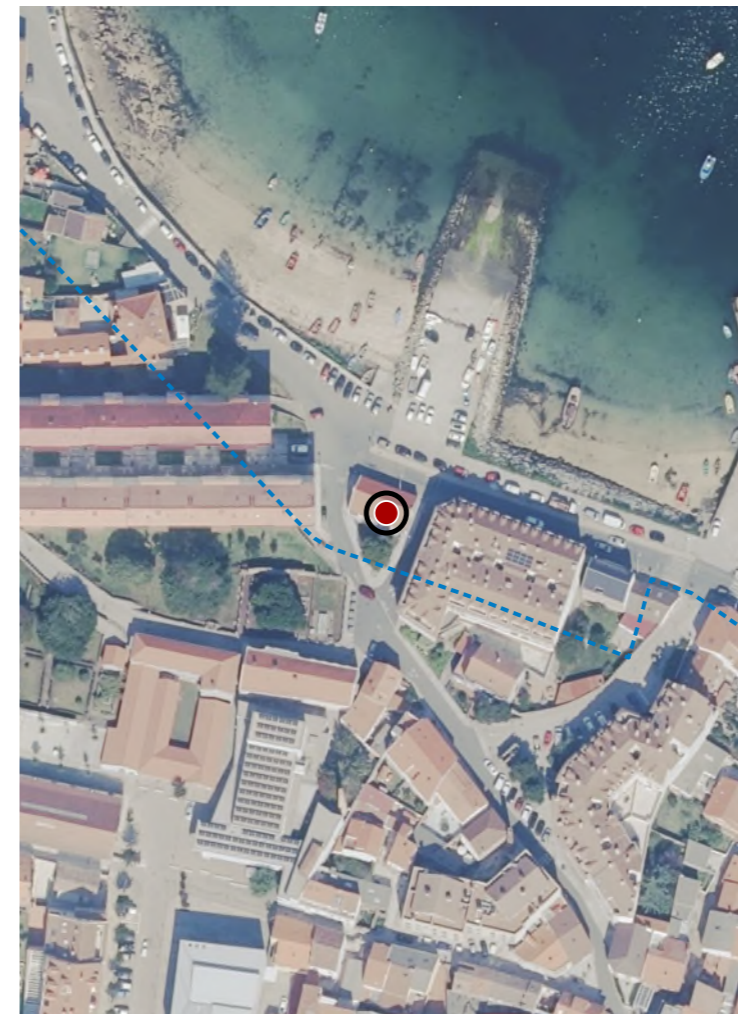
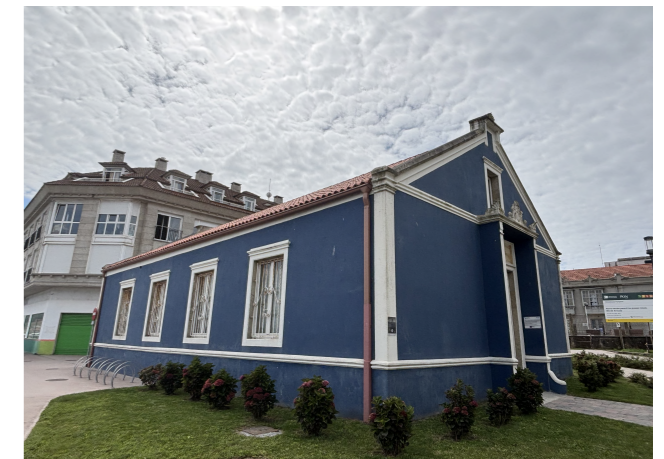
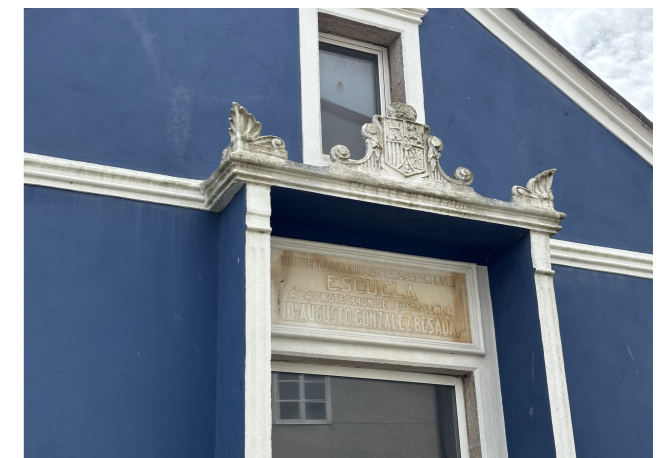
IMAXES

CLASIFICACIÓN	BEN CATALOGADO
CATEGORÍA	MONUMENTO
PLANEAMIENTO	PLAN XERAL DE ORDENACIÓN MUNICIPAL
FICHA	8A
ARQUITECTÓNICO TIPO	CIVIL SUBTIPO
ELEMENTO	ESCOLA
NIVEL DE PROTECCIÓN	ESTRUTURAL
GRADO DE CONSERVACIÓN	ACEPTABLE
<b>USOS ORIXINAIS</b>	
GLOBAL	DOTACIONAL
DETALLADO	EQ ADMINISTRATIVO-INSTITUC

Volume de planta rectangular. Conta con planta baixa e baixocuberta. Cuberta a dúas augas de tella cerámica. Fachadas revocadas e pintadas en azul con recercados pintados en branco.

Cómpre salientar a súa volumetría orixinal, así como a súa integración no litoral costeiro.
