71 PONTEVEDRA

CATÁLOGO DE BENS DE VALOR CULTURAL NO LITORAL

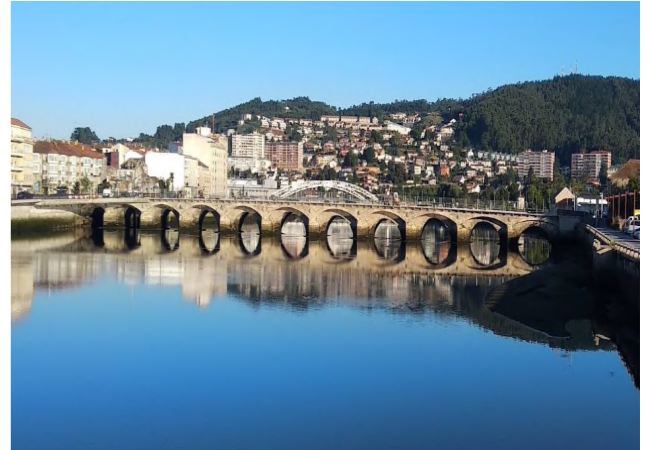
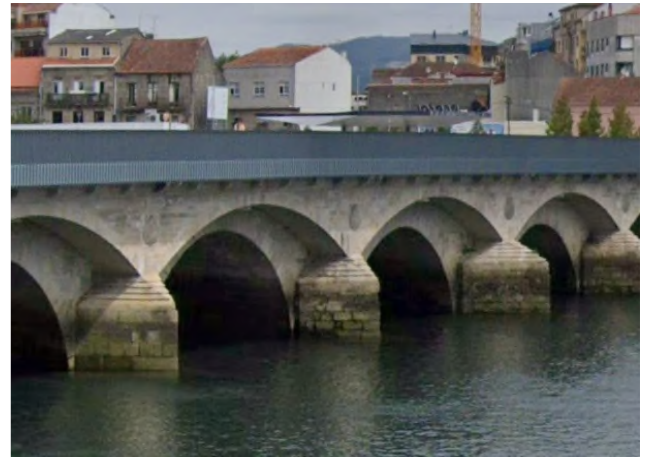
A Ponte do Burgo é unha infraestrutura viaria histórica situada sobre o río Lérez. A súa orixe remóntase ao século XII, sendo un dos elementos fundacionais da cidade. A estrutura actual conserva once arcos de medio punto executados en cantería granítica, aínda que inicialmente contou con quince, reducindo o seu número por recheos e obras posteriores. Foi ensanchada entre 1780 e 1805 por Pedro de Acuña e reformada en 1954 pola empresa Raimundo Vázquez S.L.

Infraestrutura viaria executada en cantería de granito, con dez arcos de medio punto en cantería granítica e plataforma superior ensanchada. Combina elementos históricos con reformas modernas.

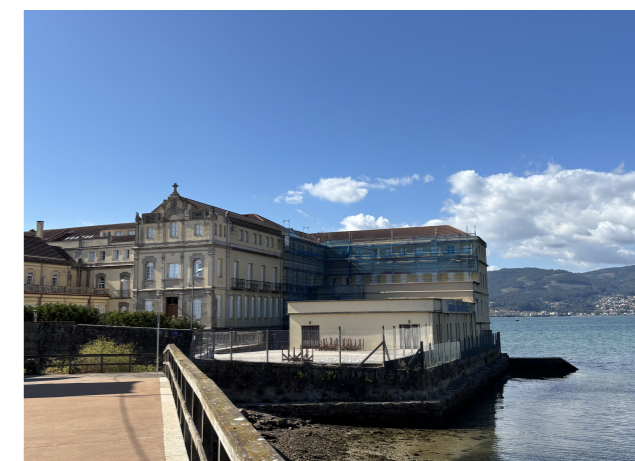
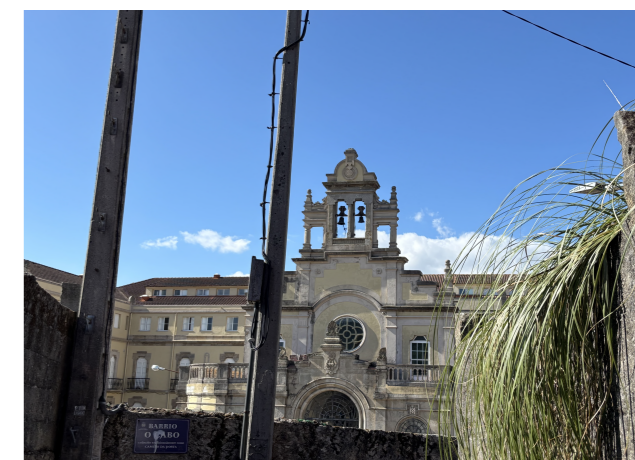
Edificación situada na marxe da Ría de Pontevedra, composta por un corpo transversal, que inicialmente foi un balneario, máis tres naves perpendiculares engadidas na primeira ampliación. O conxunto, de estilo historicista e solucións eclécticas, presenta fachadas en pedra e ladrillo enfoscado, cubertas de tella curva e composición simétrica acentuada por elementos ornamentais clasicistas. As sucesivas ampliacións, modificaron a configuración orixinal, carecendo de valor arquitectónico individual mais integrándose visualmente no perfil costeiro.

Edificio exento con corpo central transversal e tres naves perpendiculares. De catro plantas, con fachadas eclécticas en pedra e enfoscado. Cubertas de tella curva.

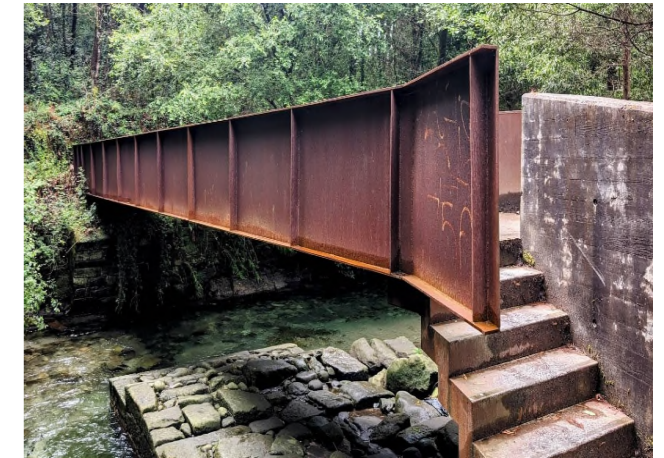
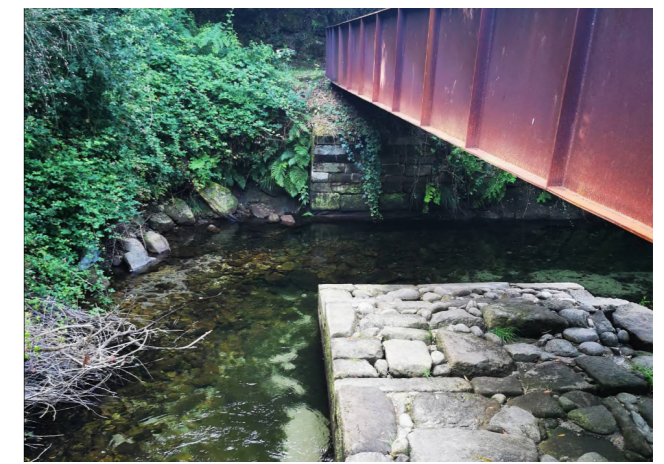
Pequena ponte de pedra sobre o río Ulló, cun único van con arco de medio punto, do que só se conservaban as doelas. Formaba parte dun tramo do Camiño Portugués e posiblemente dun sistema viario anterior. Estaba en uso e balizado o itinerario. Esta ponte foi destruída no outono de 2006 polo aumento do caudal do río Ulló. Logo do suceso, a ponte foi reconstruída combinando aceiro cortén e formigón, conservando os piares como únicos vestixios da antiga ponte.

Estrutura en aceiro cortén apoiada en piares de de formigón. Conserváanse os restos da antiga ponte.

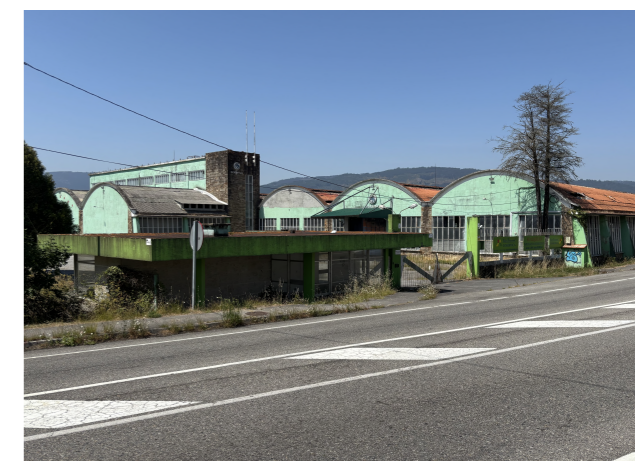
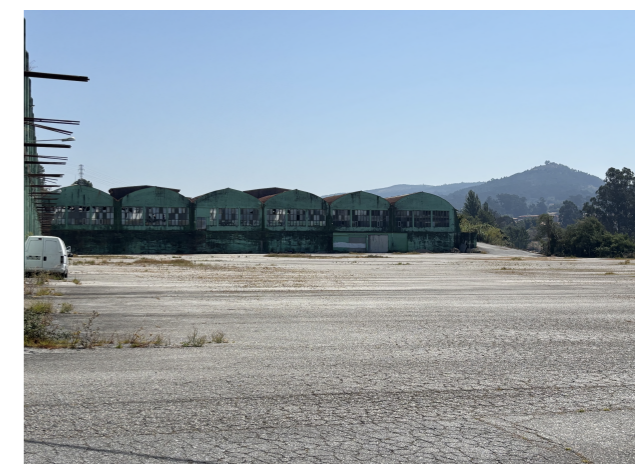
A Fábrica de Pontesa, constitúe un destacado exemplo de arquitectura industrial moderna galega. Inaugurada en 1961 como Alfares de Sampaio (Pontesa), foi proxectada para a produción de louza, actividade que desenvolveu ata o seu peche definitivo no ano 2001. O complexo, levantado en 1959, componse de naves industriais de estrutura porticada e cuberta en bóveda parabólica de formigón armado, con cerramentos en fábrica e carpintaría metálica. Presenta un estado de conservación deficiente, con cubertas deterioradas, vidros rotos e invasión vexetal, mais conserva unha elevada integridade volumétrica e ambiental, representativa da industrialización da Ría de Vigo.

Conxunto de naves industriais de estrutura porticada e cuberta en bóveda parabólica de formigón armado e fiestras corridas. Tipoloxía funcional moderna, destaca pola orde modular e volumetría continua.

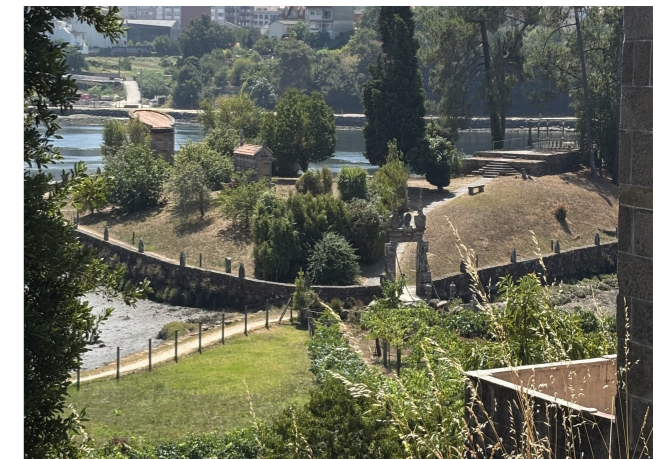
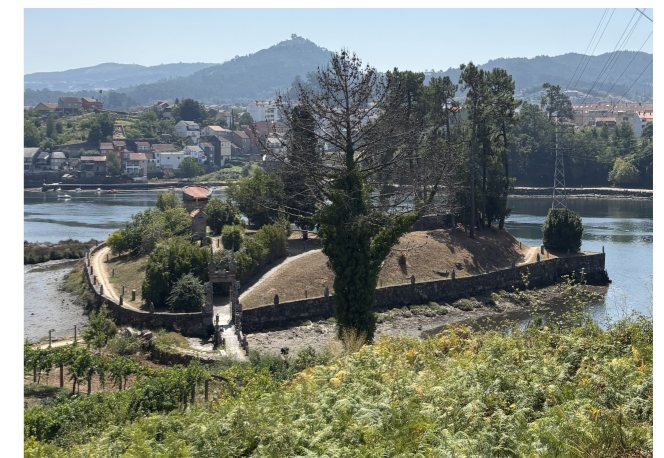
Coñecida como Illa de Medal ou da Insuíña localízase na desembocadura do río Verdugo, fronte a Ponte Sampaio. Foi adquirida no 2007 pola Dirección General de Costas aos herdeiros do pintor Antonio Medal. De reducida extensión,(3.810 m²), e planta elipsoidal, comunícase coa terra por medio dunha pequena ponte de cantería dun só van e un tramo levadizo que serve de acceso. Acceso con portada pétreo coroada con pináculos. No interior consérvanse elementos singulares como un hórreo, unha palleira, balastradas almenadas e un cenador de composición pintoresca. O conxunto, creado como espazo recreativo por Antonio Medal, integra arquitectura e xardinería en harmonía coa contorna fluvial. O espazo está rehabilitado.

Conxunto de pequenas construcións de cantería granítica, hórreo, cenador e palleira, dispostas entre camiños e xardíns, configurando un espazo de lecer privado hoxe reconvertido en ámbito público de uso cultural.

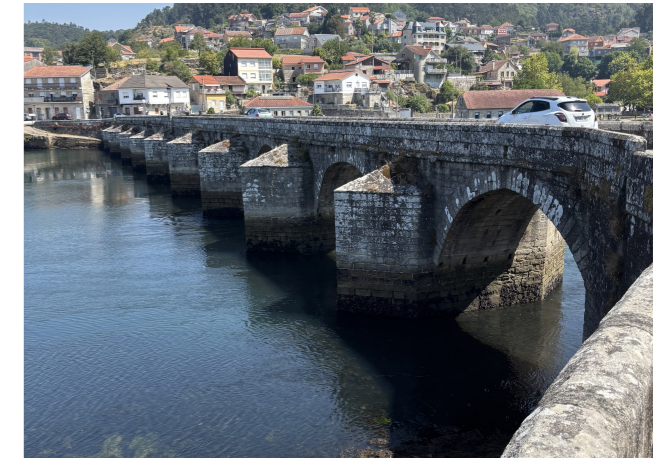
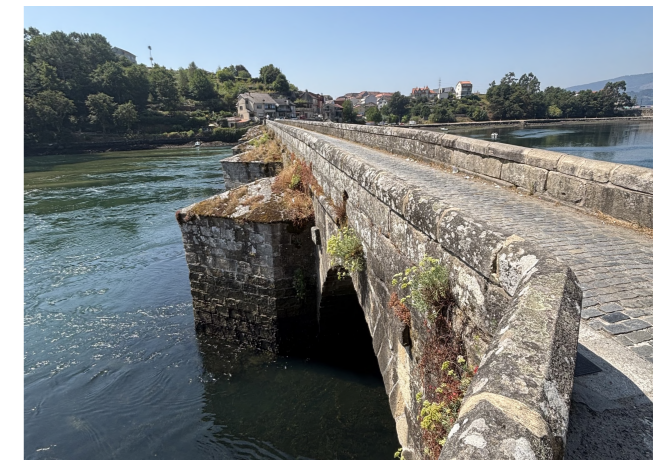
Estrutura viaria histórica situada sobre o río Verdugo, entre as parroquias de Arcade (Soutomaior) e Pontesampaio (Pontevedra). De orixe medieval, posúe dez arcos de cantaría granítica, con luces comprendidas entre 8,60 e 9,90 m. A rasante da ponte é horizontal no seu tramo intermedio, baixando nunha pequena pendente cara os accesos. Tallamares triangulares a ambos os dous lados. Algúns arcos conservan trazas oxivais apuntadas, mentres outros, semicirculares, corresponden ás reconstrucións efectuadas nos séculos XVI, XVIII e XIX tras diversos episodios destrutivos. Presenta unha calzada de 3,25 m de ancho, pavimentada en adoquíns, e petos de cantaría tripla. Constitúe un elemento de singular valor arquitectónico, histórico e paisaxístico, sendo un paso viario esencial ata época recente

Ponte composto por dez ollos de cantaría de granito, con arcos de forma e luz variable, segundo a súa época de construción, lixeiramente apuntados o case semicirculares con tallamares triangulares.

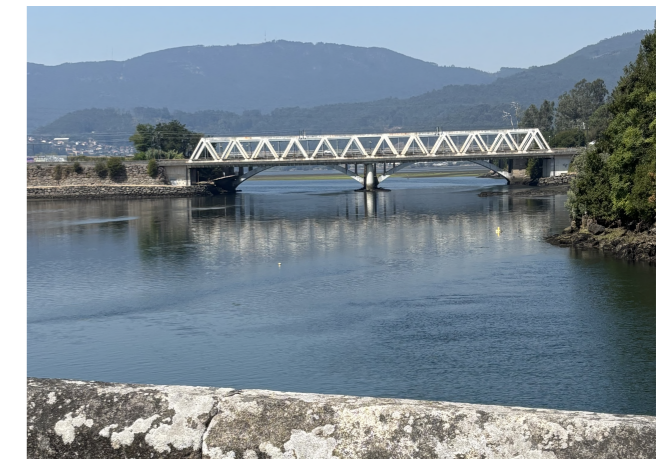
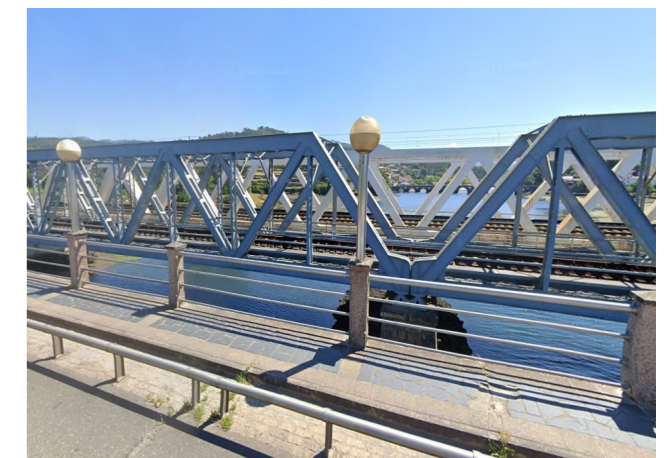
Trátase dunha estrutura metálica roblonada de finais do século XIX que salva o leito do río Verdugo, unindo as parroquias de Arcade (Soutomaior) e Pontesampaio (Pontevedra). A estrutura principal está composta por dous tramos de viga caixón metálica tipo celosía, apoiada sobre tres pilastras de cantaría granítica, con características historicistas nos remates de pedra. O deseño e execución responden á tradición enxeñeiril da escola de Gustave Eiffel, compartindo solucións coas pontes de Redondela e do norte de Portugal. O un novo trazado ferroviario encaixou aínda máis a Ponte de Ferro entre a vía rodada e a nova liña férrea. Na actualidade é unha senda peonil e ciclista.

Estrutura metálica roblonada de viga caixón tipo celosía, apoiada en tres pilastras de granito con remates historicistas. Representa a enxeñaría ferroviaria do século XIX, con solucións técnicas avanzadas e gran coherencia formal.
