77 SOUTOMAIOR

Código	NOME
77_001	PONTE DE COMBOA
77_002	PEIRAO NO RÍO CALDELAS
77_003	MUÍÑOS NA DEVESA
77_004	A BATERÍA
77_006	CASAS NA RÚA ROXELIO LANDERO 4-6
77_007	CASAS NA RÚA ROXELIO LANDEIRO 10
77_009	PONTE COMBOA
77_010	PONTE DE SAMPAIO
77_011	OUTEIRIÑO
77_012	FINCA CAFEXO DOS MASSÓ

CATÁLOGO DE BENS DE VALOR CULTURAL NO LITORAL

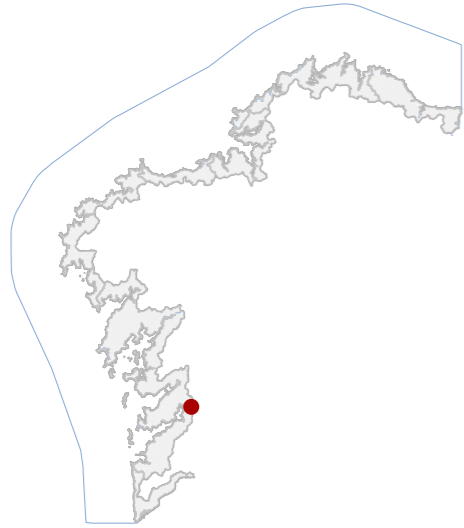
77_001
CÓDIGO INVENTARIO

Construída sobre o río Verdugo, entre os lugares de Comboa e Romariz. Ponte de sillería granítica datada no século XV, aínda que sobre restos de época romana segundo certas hipóteses arqueolóxicas. Presenta tres arcos de luces decrecentes, dous menores de 9,5 m e un principal de 16,5 m, apoiados en piares con tallamares triangulares. O taboleiro mostra anchura variable e rasante horizontal, con petos en ambos lados. A proximidade ao Castelo de Soutomaior confirma a relación histórica, reforzada polas marcas de canteiro comúns. A ponte foi parte do antigo Camiño Real e mantén o seu uso como paso peonil, logo da construción dunha ponte moderna para o tráfico rodado. O grao de conservación é aceptable, aínda que a capa de asfalto no taboleiro altera parcialmente a súa lectura orixinal.

Ponte de tres arcos de sillería granítica, con dous menores e un principal de maior luz. Presenta tallamares triangulares, taboleiro de anchura irregular e rasante horizontal, mantendo a integridade estrutural orixinal.

Investigación, Valorización, Mantemento, Conservación, Consolidación, Restauración, Rehabilitación, Ampliación solo en planta, Reconstrución excepcional

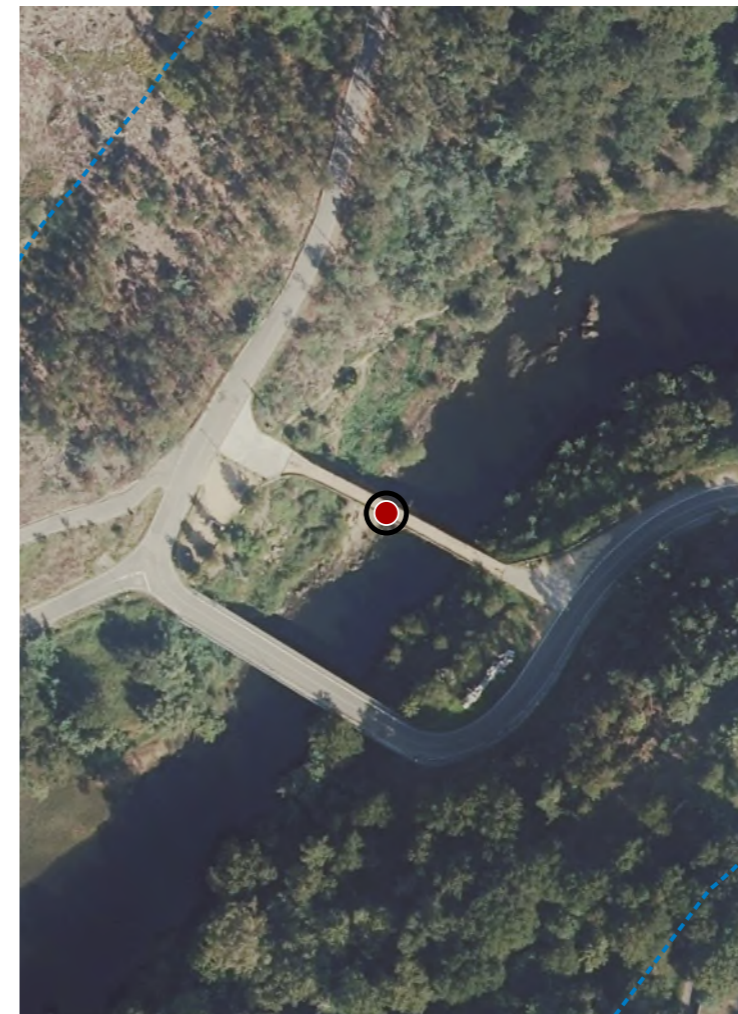
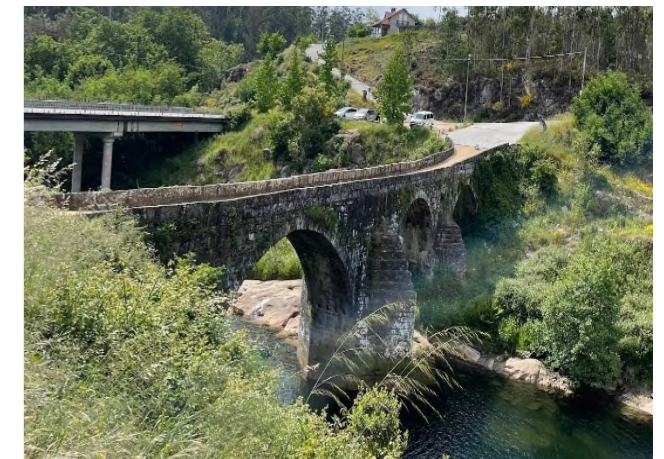
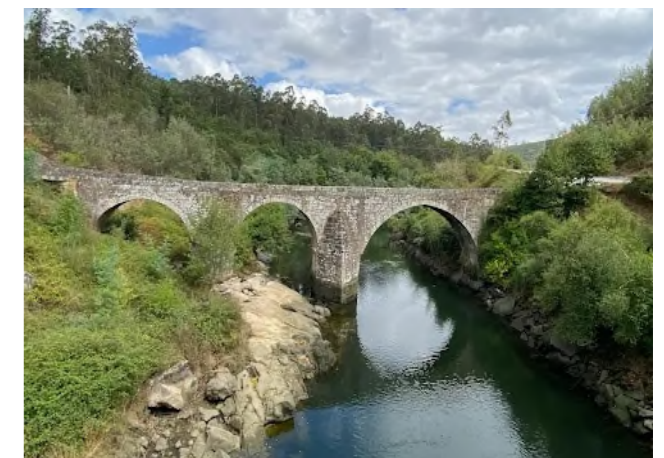
IMAXES

Destaca a súa fábrica medieval con posibles orixes romanas, a relación histórica co Castelo de Soutomaior e o uso no Camiño Real. Alto valor histórico e patrimonial.

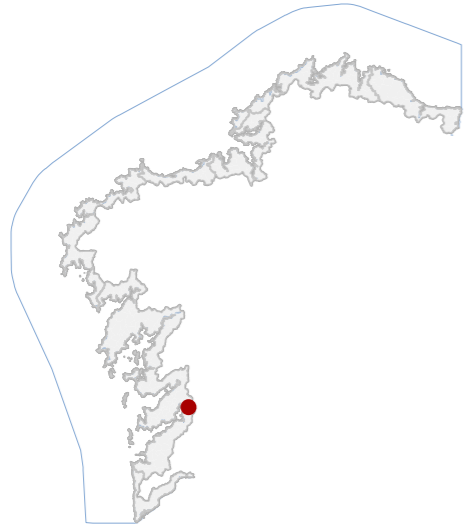
Trátase da construción da marxe do río que permite o embarque e chegada a terra. A súa configuración materialízase mediante muros de granito de boa estereotomía, que conforman accesos e escaleiras integradas na propia fábrica, como é habitual nestas infraestruturas das marxinis mariñas ou fluviais. A parte máis importante desta construción e que ten lectura de conxunto, atópase dentro da finca de Cafexo. Esta, antigamente era propiedade da familia de industriais Massó de Bueu. Actualmente existen varias construcións de diferente antigüidade que pertencen ao herdeiros da mesma familia, cun acceso común na parte alta, no sur, resolto formalmente en portón de granito de motivos mariños, e no norte por embarcadoiro.

Construción de carácter fluvial executada con muros de granito de boa estereotomía, con escaleiras e accesos integrados. Responde á tipoloxía tradicional dos peiraos situados nas marxinis mariñas ou fluviais.

Investigación, Valorización, Mantemento, Conservación, Consolidación, Restauración, Rehabilitación, Ampliación solo en planta, Reconstrucción excepcional

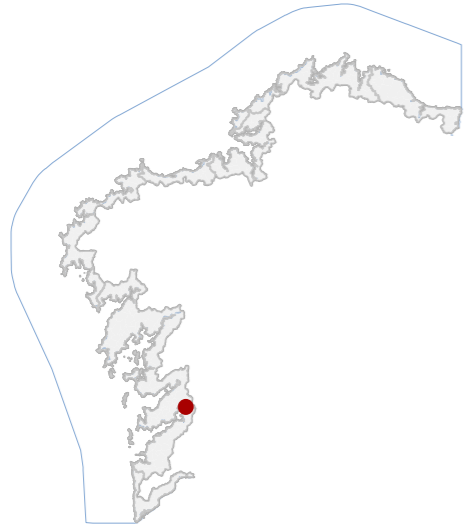
O conxunto composto de oito muíños ao longo dun regato que desemboca no río Verdugo. A súa proximidade dá lugar a unha lectura compacta e unitaria, vencellada á explotación hidráulica do curso natural da auga e á economía rural agropecuaria. Construcións de perpiaño de granito, con cubertas desaparecidas e muros parcialmente arruinados. Actualmente, atópanse sen uso e en estado de abandono. O conxunto conserva un gran valor patrimonial, etnolóxico e ambiental, testemuño das actividades tradicionais de moenda.

Construcións executadas en perpiaño de granito, hoxe en ruína. Presentan restos de muros e estruturas de canle hidráulica, vinculados á explotación enerxética da auga. Carecen de cubertas e elementos mecánicos.

Debe valorizarse a identidade etnolóxica dos muíños, a súa integración co medio natural e o testemuño da economía tradicional, promovendo restauración urxente e conservación .

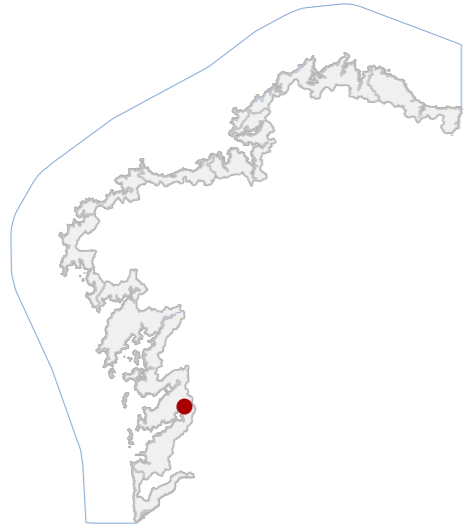
77_004
CÓDIGO INVENTARIO

Estrutura defensiva tipo batería vinculada ao control da desembocadura do río Verdugo. O emprazamento sitúase nun promontorio dominante sobre o esteiro, configurando un punto de vixilancia territorial. Non se conservan estruturas visibles en superficie; a súa existencia coñécese por documentación histórica e por achados militares, entre eles balas de canón, munición de mosquete e un fusil tipo "La Fusette". Planos militares de comezos do século XIX representan unha fronte artillada con troneiras cara á ría. O ámbito presenta transformacións pola urbanización recente e pola execución de bancais agrícolas con muros de cachotería. O estado actual considérase alterado, con posible presenza de restos soterrados, de interese.

Non se identifican edificacións conservadas asociadas.

Con carácter xeral, tan só se permitirán actuacións encamiñadas á conservación, protección, consolidación, e investigación dos bens, con autorización previa da administración competente en materia de patrimonio cultural.

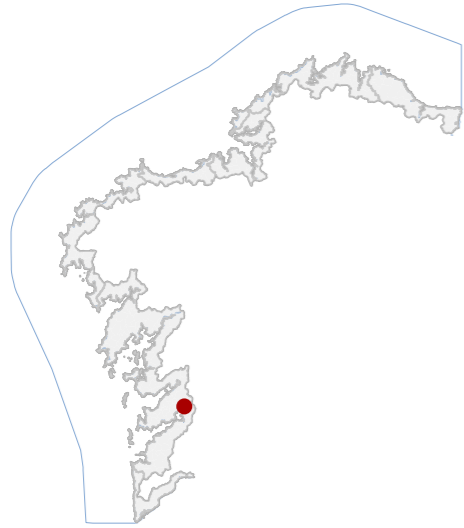
77_006
CÓDIGO INVENTARIO

Trátase de dúas edificacións tradicionais recentemente restauradas, con planta rectangular e desenvolvemento en dúas alturas cara á rúa e tres cara ao mar. Os muros son cantería, cubertas a dúas augas de tella cerámica, con chemineas de pedra nos extremos. As carpinterías presentan cromatismo diferenciado, vermello intenso na vivenda nº 6 e ton escuro na adxacente, integrándose en ocros rectangulares en planta baixa e en vans superiores rematados en arco. Ambas as dúas posúen unha galería cara ao mar. Son un exemplo da arquitectura tradicional litoral vinculada ao Camiño de Santiago.

Destaca a boa execución dos muros de cantería, o cromatismo das carpinterías, a volumetría tradicional e a relación co ámbito litoral. A recente restauración garante integridade e permanencia do conxunto arquitectónico.

Investigación, Valorización, Mantemento, Conservación, Consolidación, Restauración, Rehabilitación, Reestruturación, Ampliación

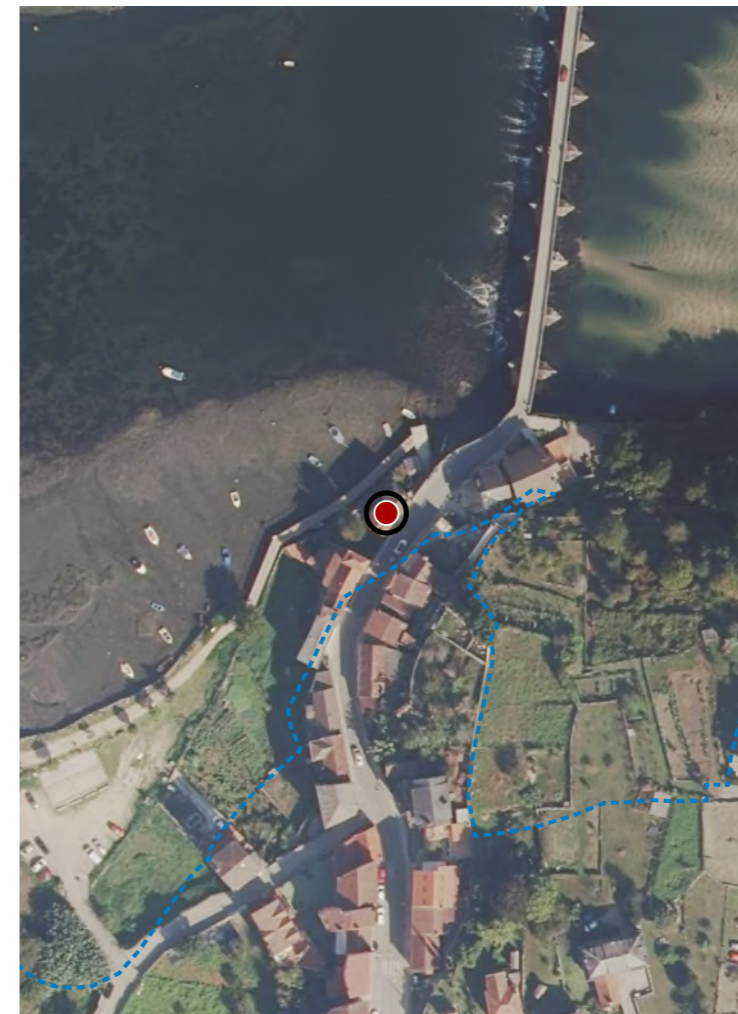
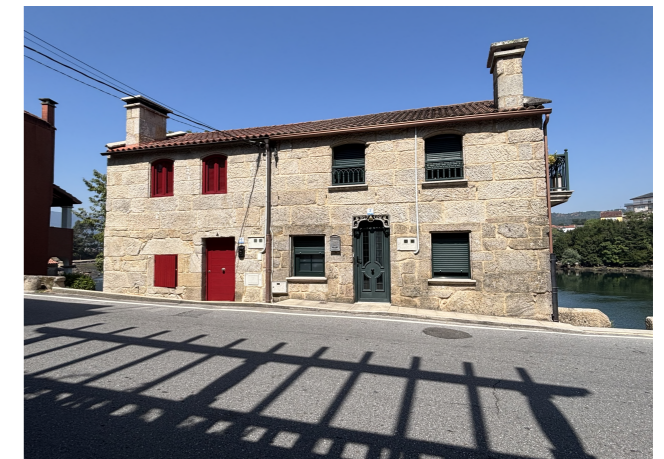
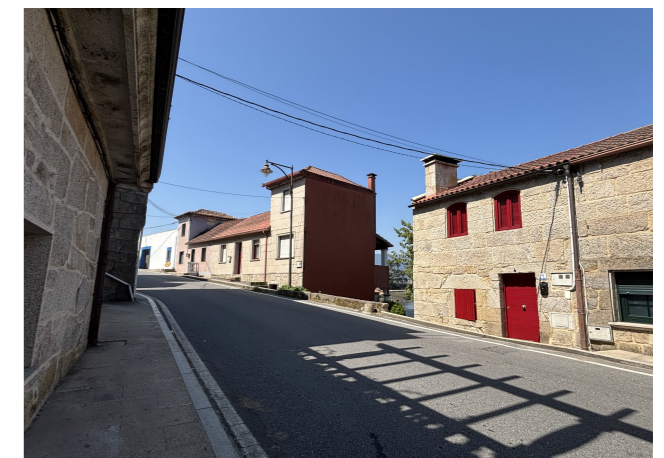
IMAXES

Dúas vivendas tradicionais de cantería, con planta rectangular e cuberta a dúas augas. Presentan ocros rectangulares e superiores en arco, carpinterías de cores diferenciadas e galería cara ao mar. Chemineas laterais de pedra.

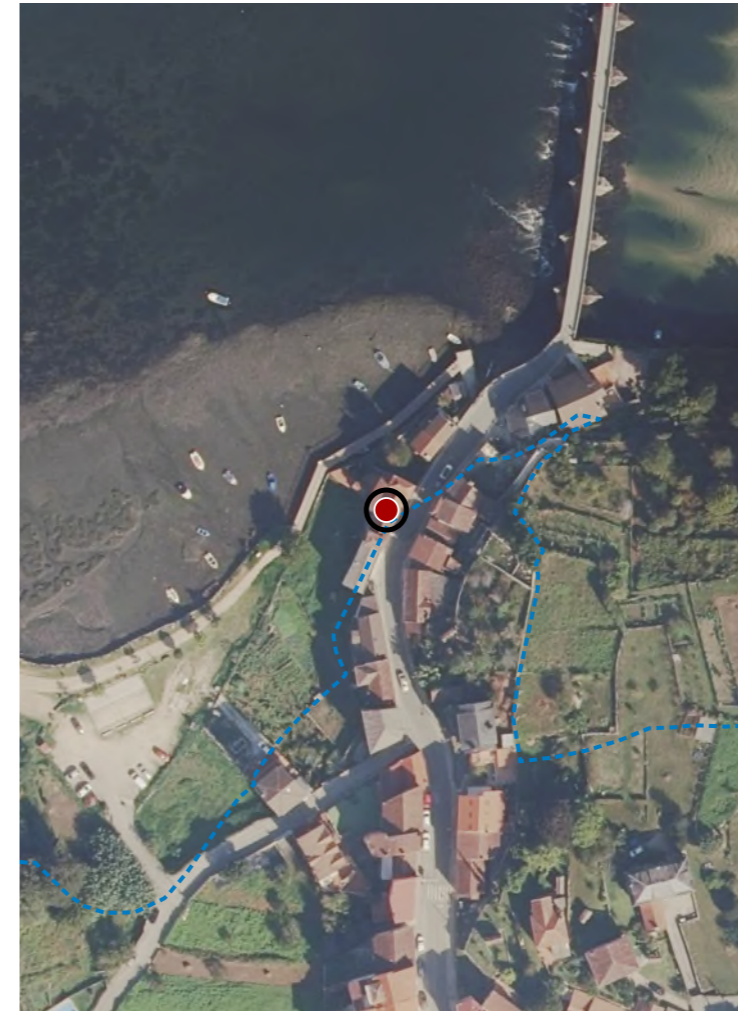
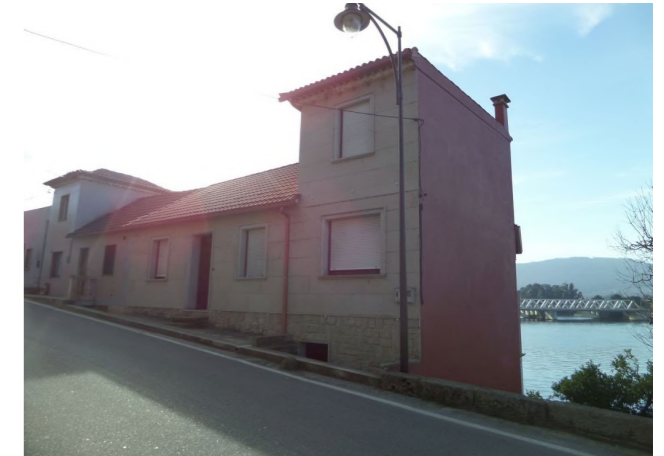
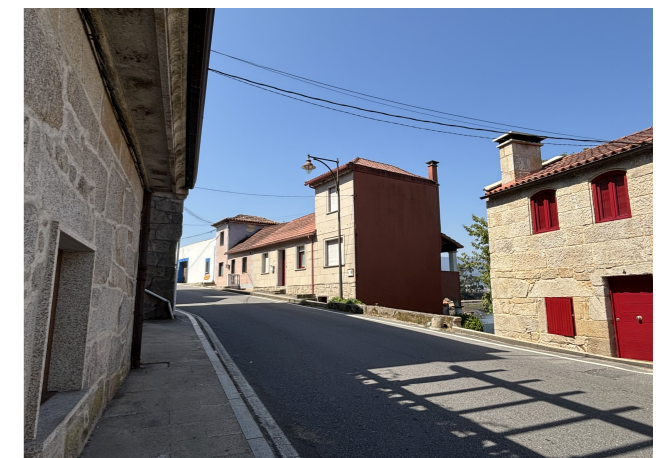
IMAXES

Conxunto composto por dúas vivendas que presentan unha clara simetría compositiva. O volume central, de planta rectangular e un só andar, artículase con dous corpos laterais de dúas alturas, configurados a modo de torres. As cubertas resólvense con solucións diferenciadas, a principal, de tella e a dúas augas, e as laterais, a catro augas, xerando un xogo volumétrico equilibrado e harmónico. O conxunto intégrase na trama urbana consolidada do núcleo mariñeiro, mantendo a escala propia da contorna.

Edificación residencial composta por dous corpos simétricos a modo de torre de dos andares e cuberta a catro augas de tella cerámica; máis un volume central dun andar e cuberta a dúas augas tamén de tella cerámica.
