84 O ROSAL

CÓDIGO CONCELLO

CATÁLOGO DE BENS DE VALOR CULTURAL NO LITORAL

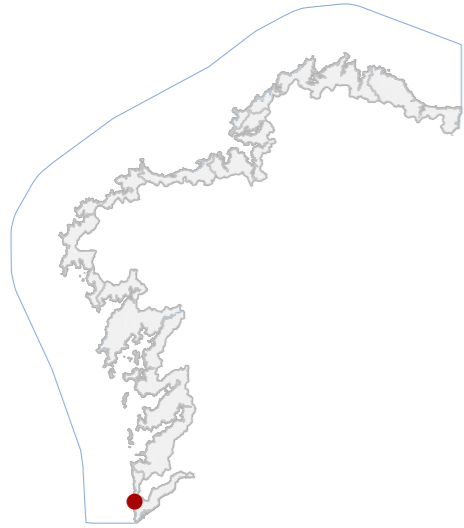
Petroglifo rupestre gravado sobre afloramento granítico de gran medio, con función simbólica e territorial prehistórica. Presenta covañas e combinacións circulares executadas por picado e abrasión directa. Disponse en lixeira pendente orientada ao suroeste, integrado nunha chaira costeira. Adscribese á Idade do Bronce atlántica (aprox. II milenio a.C.). A superficie amosa erosión diferencial, biocolonización líquénica e microfracturación por meteorización salina e térmica. Non se observan alteracións antrópicas recentes nin perdas volumétricas relevantes, conservando lexibilidade formal aceptable.

Parcela rústica irregular en ladeira suave, uso forestal, delimitada por marcos pétreos dispersos e vexetación baixa. O xacemento sitúase no centro xeográfico, mantendo relación directa coa topografía natural circundante.

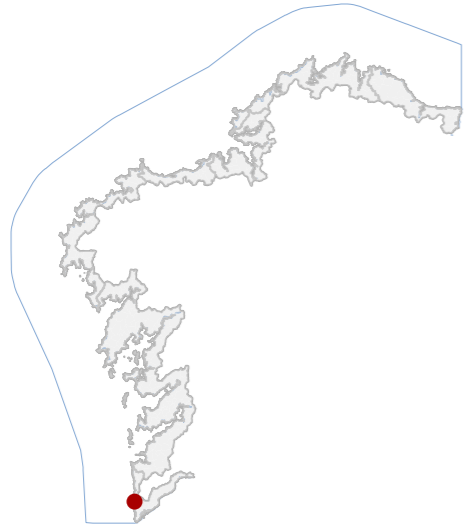
Gravado rupestre ao aire libre correspondente á arte prehistórica, con función simbólica e territorial. Execútase sobre afloramento granítico mediante técnica de piqueteado e abrasión, configurando motivos circulares e cazoletas conectadas por sucos pouco profundos. A superficie presenta pendente suave e orientación dominante cara ao sector litoral, favorecendo a escorrentía superficial. Adscíbese á Idade do Bronce, integrado nun contexto de ocupación dispersa da franxa costeira do Baixo Miño. O soporte amosa erosión diferencial, colonización liquénica e microfisuración asociada a meteorización salina, sen fracturas estruturais relevantes. A lectura iconográfica mantense comprensible aínda que parcialmente atenuada polo desgaste superficial.

Parcela rústica de xeometría irregular adaptada á topografía granítica costeira, uso forestal e matogueira. O xacemento sitúase no interior sen delimitación física, mantendo continuidade funcional e visual co territorio inmediato.

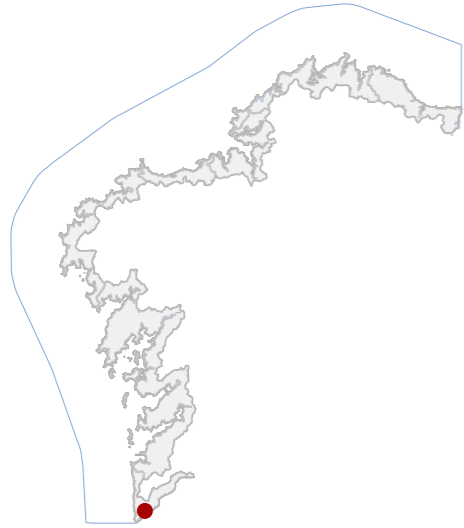
GRADO DE CONSERVACIÓN: DESFEITO

Constitúe o vestixio dunha antiga fábrica de produción de tella e cerámica. Da antiga instalación só se conserva en pé a cheminea industrial, elemento singular de fábrica de ladrillo cerámico, de base cadrada e fuste cilíndrico esvelto que se ergue dominando a paisaxe inmediata. O resto da factoría atópase desaparecido, quedando unicamente algúns tramos de muros de cachotaría diseminados no ámbito do parque. A construción, adscrita á tipoloxía de industrias oleiras do século XIX, responde a procesos produtivos de carácter semiartesanal asociados á abundancia de arxilas locais. O grao de conservación é moi deficiente, pola perda xeral da infraestrutura fabril, mais a cheminea mantense como fito patrimonial e paisaxístico de gran relevancia simbólica.

Queda en pé a cheminea de ladrillo cerámico, con base cadrada e fuste cilíndrico. A edificación principal desapareceu, quedando só restos murarios en ruína que delimitan parcialmente o recinto orixinal.

Investigación, Valorización, Mantemento, Conservación, Consolidación, Restauración, Rehabilitación, Ampliación solo en planta, Reconstrucción excepcional

Debe poñerse en valor a cheminea como fito visual e vestixio da actividade oleira, a súa singularidade tipolóxica en ladrillo, o papel histórico da fábrica desaparecida e a integración do ben no actual parque público do Tamuxe.

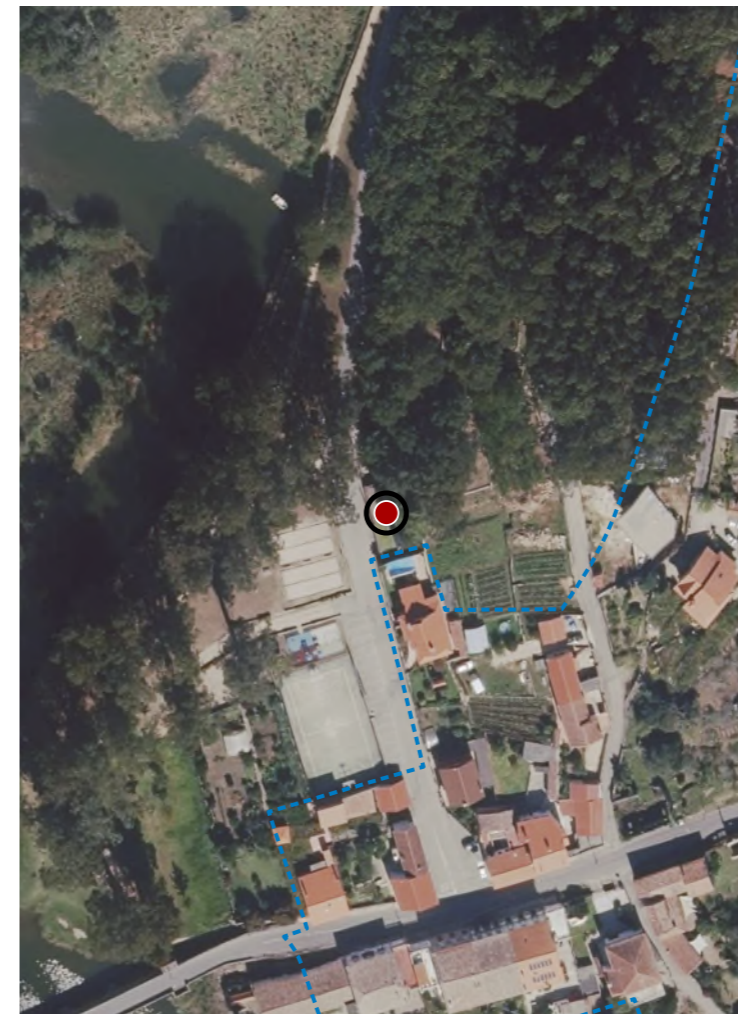
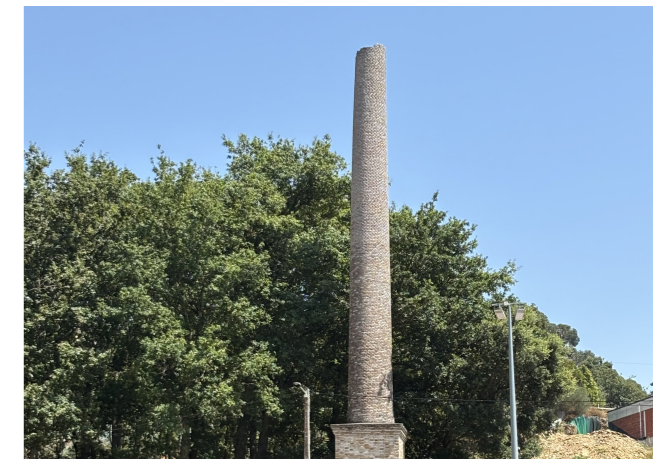
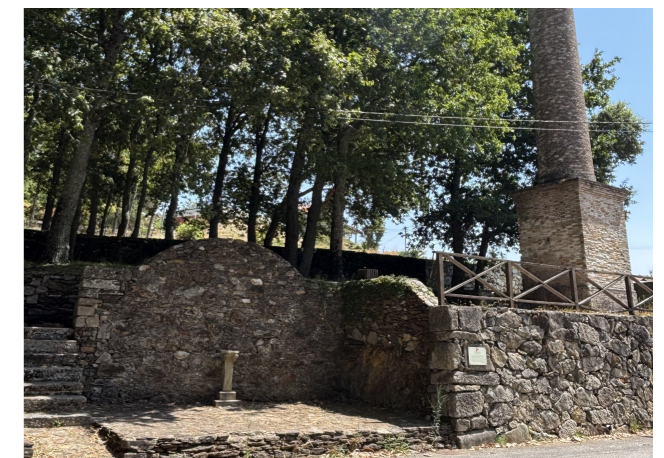
IMAXES

A parcela insírese no ámbito do Camiño das Aceñas, hoxe reconvertida en área recreativa pública. Esta acolle o vestixio fabril como parte integrada dun espazo de lecer.

O entorno está conformado polo curso do río Tamuxe e unha chaira arborada de uso recreativo. O conxunto combina valores naturais e patrimoniais, constituíndo un ámbito de interese paisaxístico e cultural na marxe do Baixo Miño.

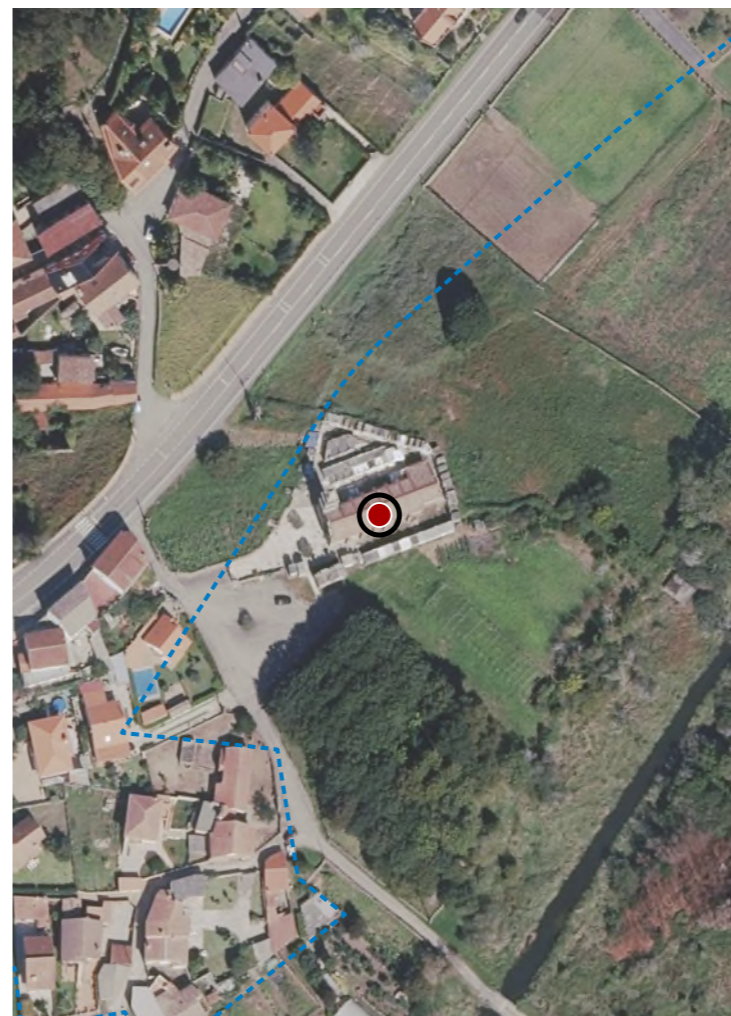
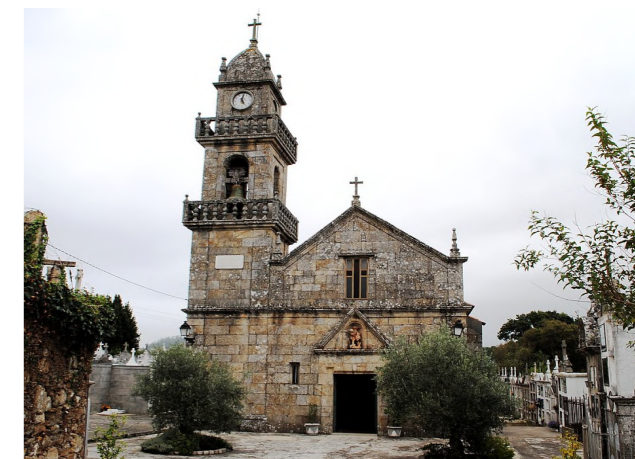
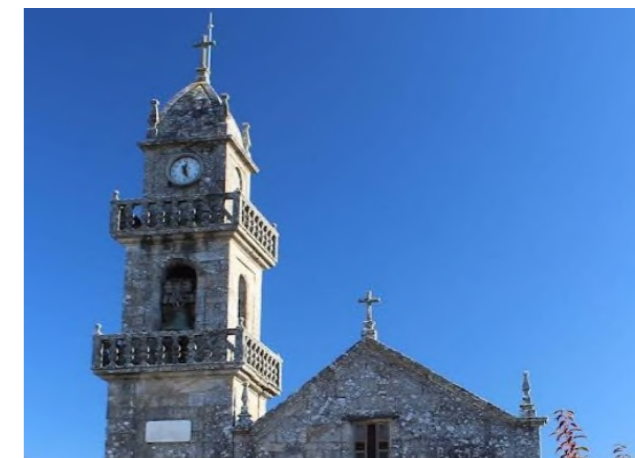
IMAXES

Templo de orixe moderna (séculos XVI-XVIII), dunha soa nave de planta rectangular executada en cantería de granito. Presenta contrafortes laterais, cuberta a dúas augas con pináculos de bóla e fachada principal de estilo neoclásico, simétrica, con tímpano triangular que acolle fómela coa imaxe de San Miguel. Flanquean a portada dúas bufardas verticais, xerando unha orde equilibrada. A torre campanario, acaroadada ao edificio, de planta cadrada e rematada en cúpula pétreo apuntada, foi construída en 1740 por Santiago de Pazos, incorporando ocos de medio punto e balastradas voadas. No interior destacan arcos de medio punto, retablos barrocos e unha cruz parroquial do XVIII en prata sobredourada.

Templo de nave única en cantería, con fachada neoclásica simétrica, portada enmarcada por bufardas e tímpano triangular. Torre cadrada de 1740, acaroadada ao edificio, con cúpula pétreo apuntada.

Cómpre destacar a harmonía neoclásica da fachada, a torre de 1740 de Santiago de Pazos, os retablos barrocos, a cruz parroquial e a súa función como referente histórico e identitario da comunidade de Tabagón.
