CONCELLO DE MONTERROSO

SEPARATA N. 07

1. ANTECEDENTES HISTÓRICOS

2. DESCRICIÓN E XUSTIFICACIÓN DO TRAZADO

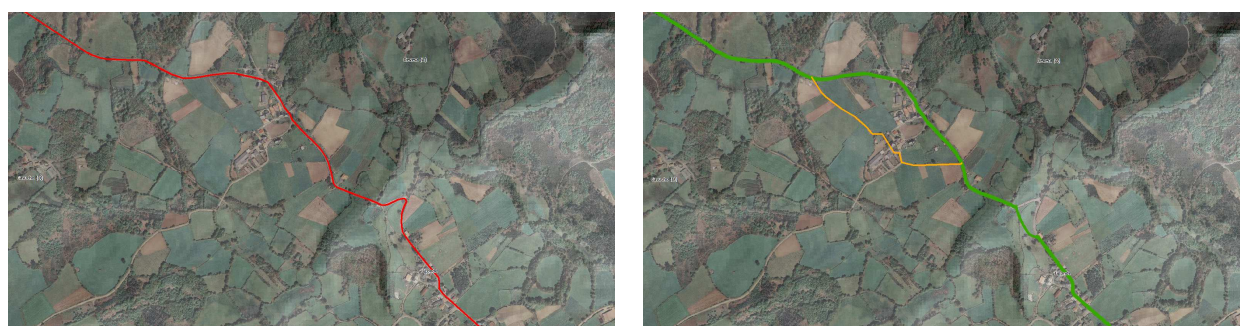
2.2.1. TRAMO LIGONDE - AIREXE

Trazado oficial de 1992 e trazados do Camiño e trazados con vestixios históricos. Elaboración propia

Á saída de Ligonde recupérase un carreiro tradicional que se usaba para ir de Ligonde a Airexe. Pouco máis adiante se establece un trazado con vestixios históricos que se internaba no núcleo atravesándoo máis preto da igrexa que o trazado actual. Continúa cara ao noroeste entre lindes de campos, despois de desaparecer hoxe en día todo vestixio da traza.

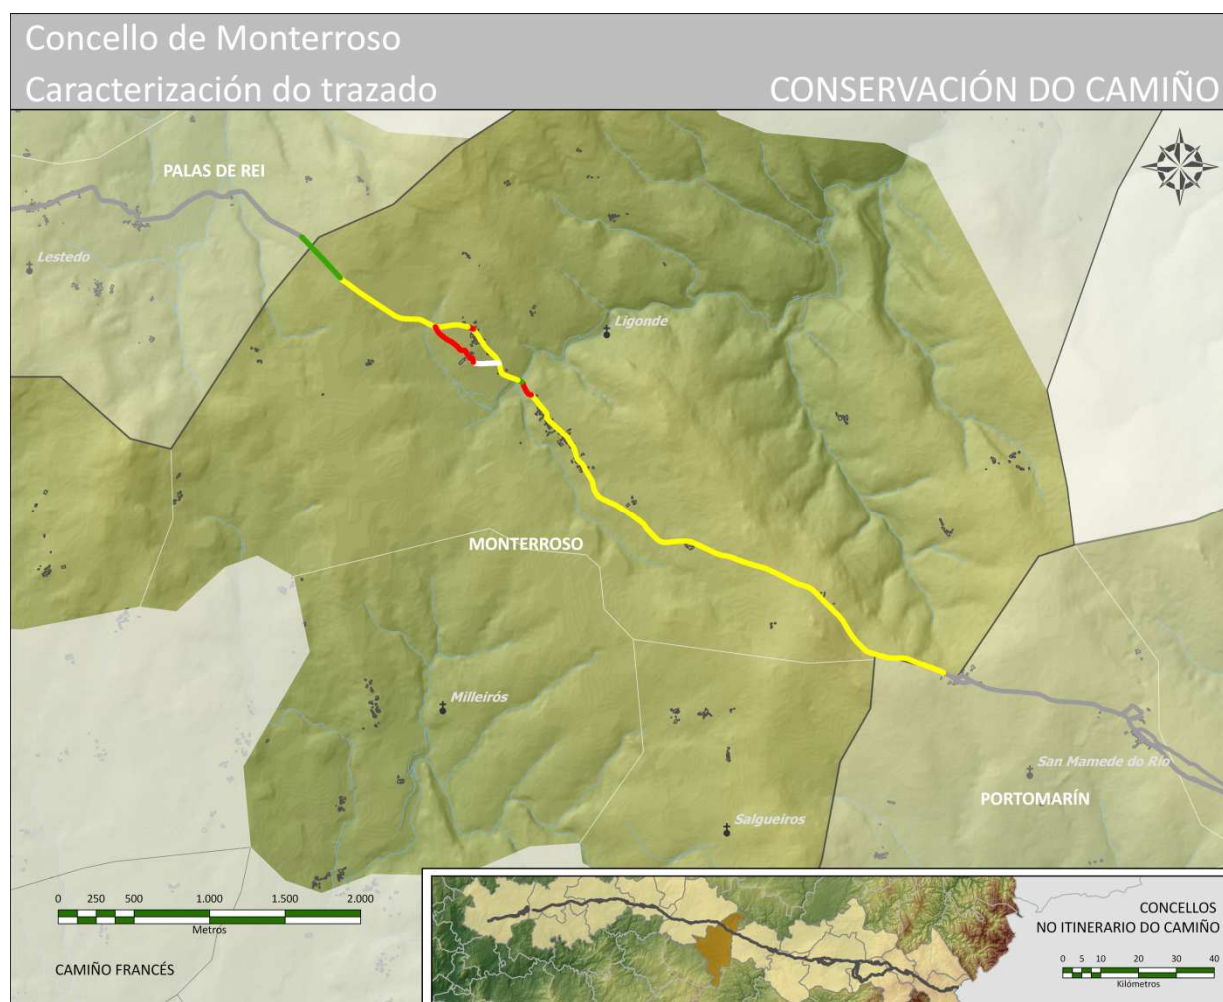
Conservación do Camiño

Estado de conservación do pavimento e plataforma do Camiño de Santiago.

Conservación do camiño	Lonxitude [Km]	Lonxitude [% municipal]	Lonxitude [% camiño]
Boa	3,01	14,3%	1,3%
Regular	8,91	42,2%	4,0%
Mala	6,14	29,1%	2,7%
Recuperable / Cautela	3,04	14,4%	1,4%
Total xeral	21,10	100,0%	9,5%
