CONCELLO DE BALEIRA

SEPARATA N. 02

#### **Trazado do Camiño: A Calzada (límite co concello de Fonsagrada) – Alto da Vacariza (límite co concello de Castroverde)**

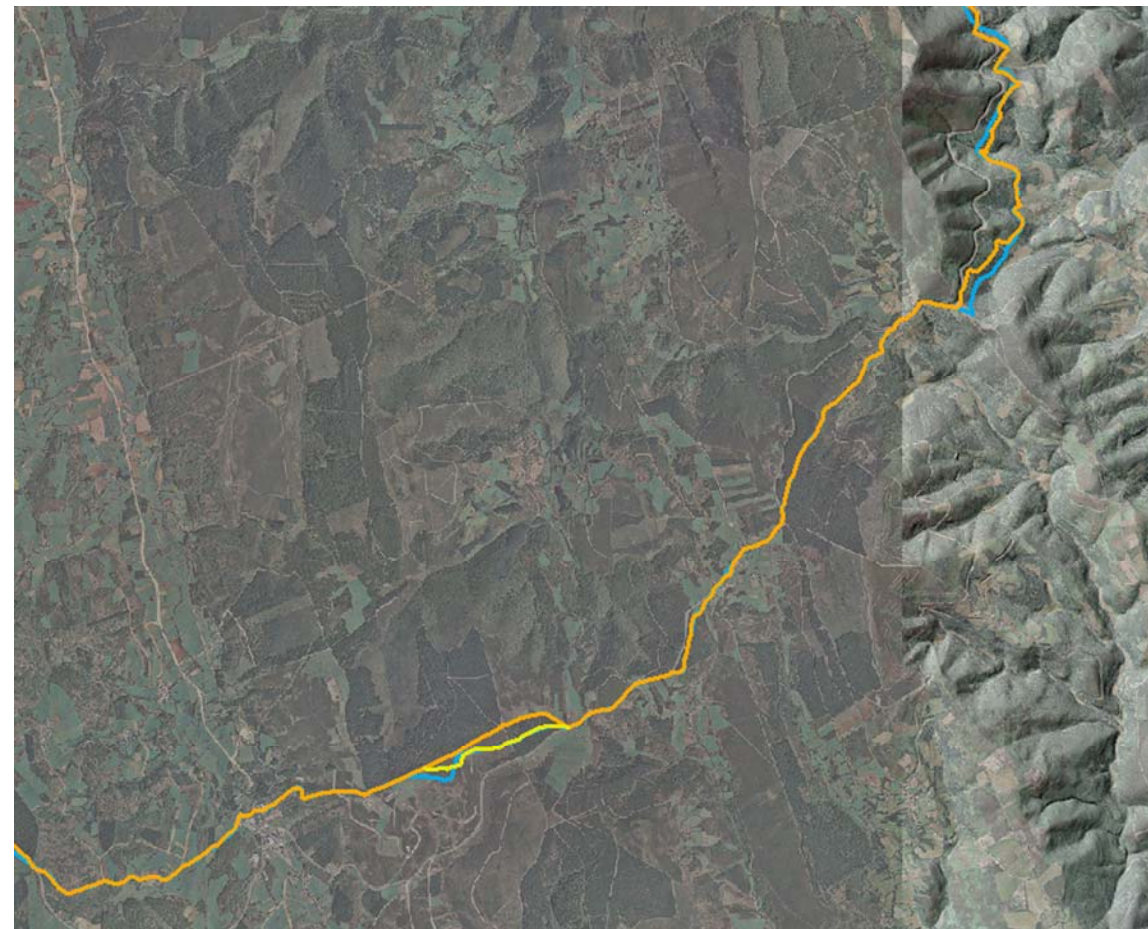
Superposición do trazado do Camiño e dos trazados con vestixios históricos ao trazado posto a exposición pública pola Xunta de Galicia no ano 1997

Para a realización da proposta dos trazados tomáronse como base as delimitacións realizadas nos anos noventa pola Xunta de Galicia, levada a cabo por Oficina de Planeamento para a Dirección Xeral de Promoción do Camiño de Santiago no ano 1996 para a delimitación do Camiño de Santiago Norte: Camiño de Oviedo; a traza que figura nas publicacións realizadas por Ricardo Polín sobre o Camiño Primitivo. Estas trazados foron contrastadas co estudo histórico realizado por M<sup>a</sup> del Carmen Rodríguez González, a información cartográfica e fotográfica dispoñible (tanto histórica como actual), coas informacións achegadas polos veciños e polo traballo de prospección realizado sobre o terreo.

A continuación indícanse as diferenzas existentes entre o trazado proposto e as delimitacións realizadas con anterioridade.

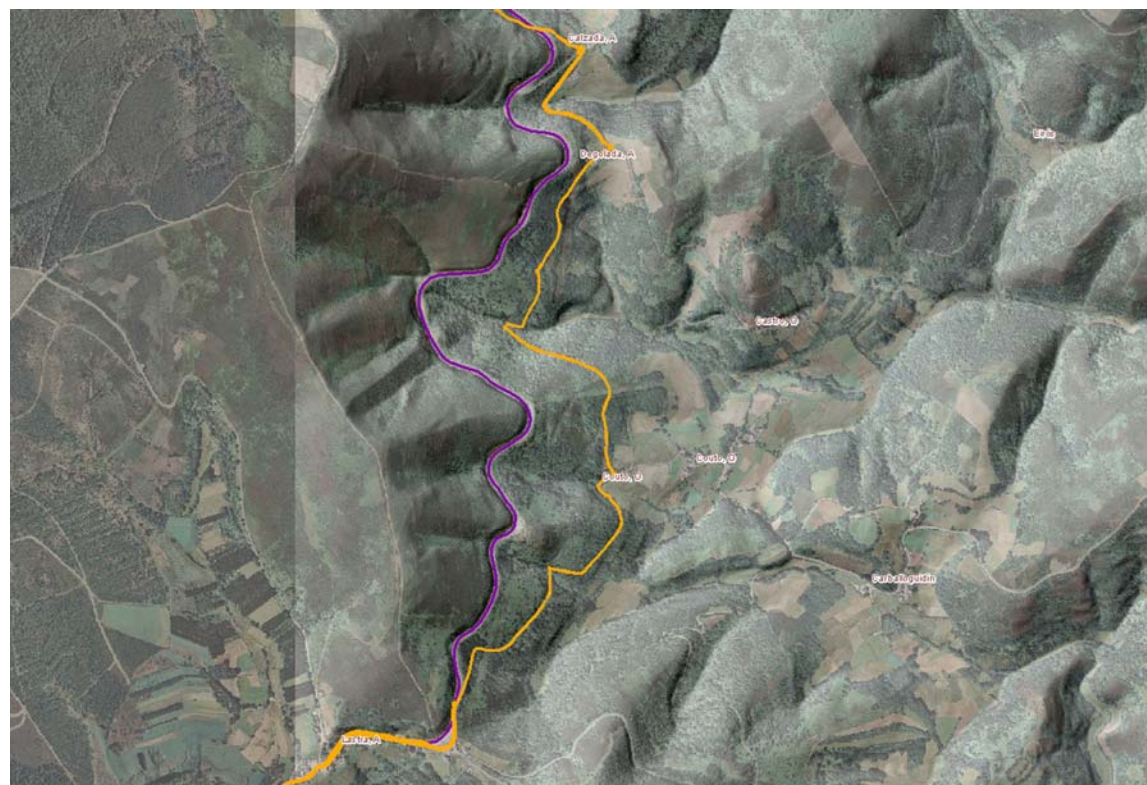
Variación do trazado do Camiño respecto á proposta de R. Polín entre A Degolada e A Lastra

A proposta de delimitación realizada por Ricardo Polín segue o trazado da estrada LU-540 entre A Calzada e A Lastra.

O trazado proposto coincide en gran medida co posto a exposición pública pola Xunta de Galicia no ano 1997, aínda que existen pequenas variacións adoptadas en base á prospección realizada sobre o terreo ou debidas a maior precisión da base cartográfica dispoñible na actualidade.

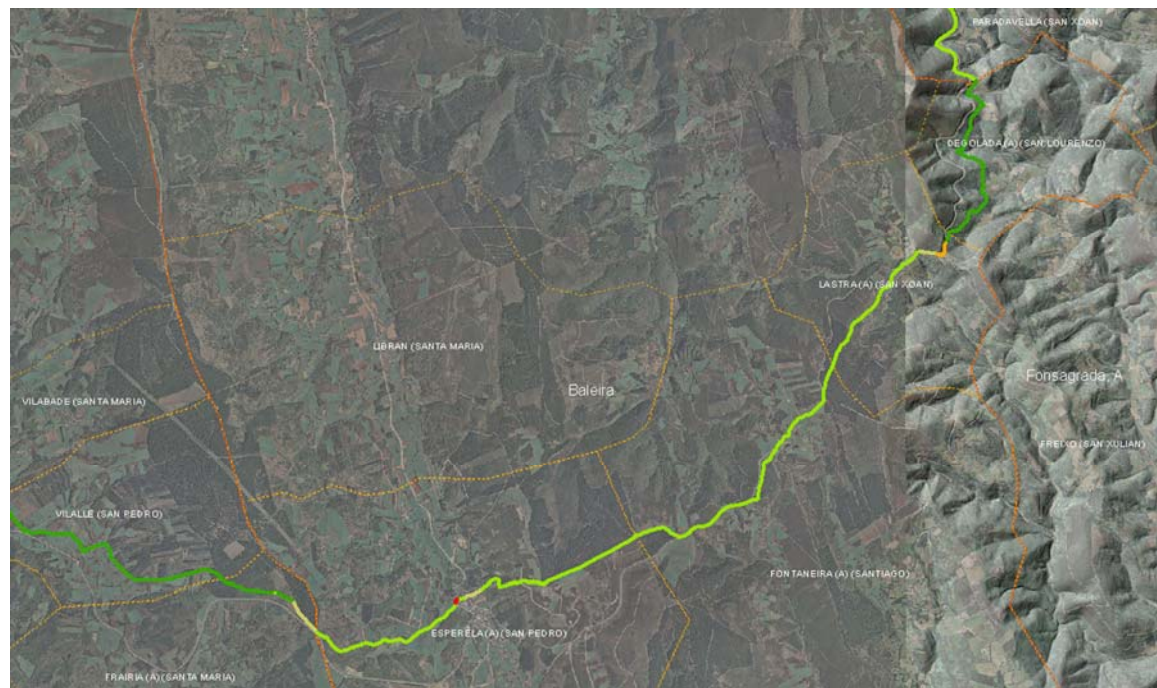
Valoración da calidade ambiental do Camiño Primitivo ou de Ovedo no Concello da Baleira

No seguinte plano representase mediante un código de cores a avaliación da calidade ambiental de cada un dos tramos do Camiño. Os factores que se tiveron en conta para a realización de dita avaliación foron: a calidade da paisaxe inmediato ao Camiño; a percepción que dende el se ten da paisaxe afastada e o seu nivel de calidade; o arborado e a vexetación vinculada ao Camiño; a calidade das edificacións do seu entorno; o grado de conservación da configuración tradicional da traza e por último a existencia de elementos ou circunstancias que poidan supoñer un impacto sobre o Camiño ou a súa contorna.
